EKSPERTYZA TECHNICZNA KONSTRUKCYJNO-BUDOWLANA

Prace remontowe i konserwatorskie budynku kościoła - Kościoła Starokatolickiego Mariawitów p.w. Trójcy Przenajświętszej w Wiśniewie, gmina Jakubów.

dotycząca możliwości przeprowadzenia prac remontowych i konserwatorskich budynku kościoła parafialnego Kościoła Starokatolickiego Mariawitów pw. Trójcy Przenajświętszej w Wiśniewie , gmina Jakubów.

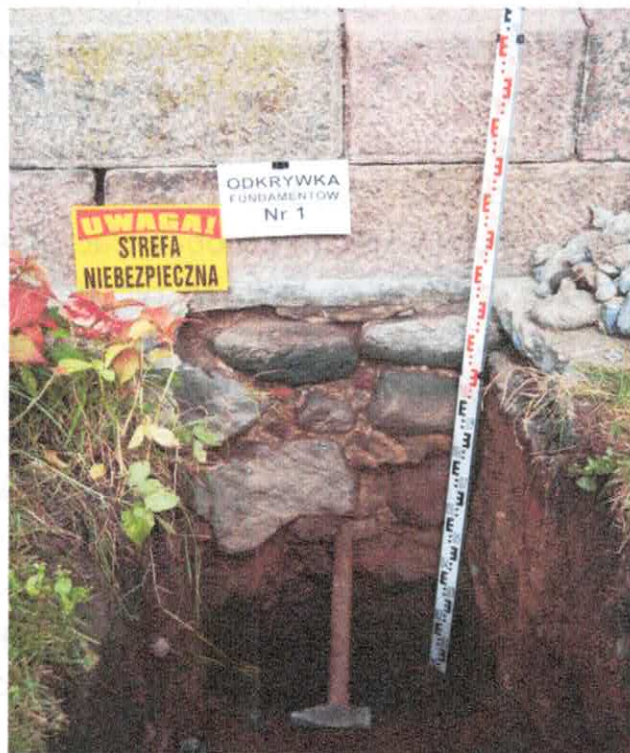
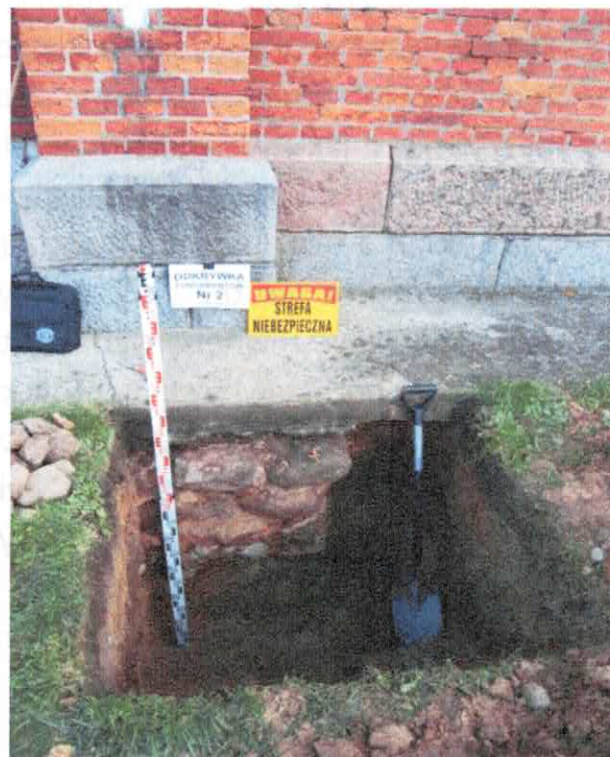
Z wykonanych odkrywek w części południowo-wschodniej oraz północno-zachodniej wynika, że na ciosach kamiennych – budulcu ław i ścian fundamentowych nie występowała żadna izolacja przeciwwilgociowa pionowa, stwierdzono brak pionowej izolacji przeciwwilgociowej tych elementów. Natomiast stwierdzono występowanie poziomej izolacji przeciwwilgociowej, jednak stan jej zachowania jak i skuteczność jest wątpliwa. Odkrywki fundamentów jakie wykonano pokazały, że na ciosach kamiennych nie występowała żadna izolacja przeciwwilgociowa pionowa a na ścianach fundamentowych murowanych z cegły była wykonana bitumiczna izolacja powłokowa. Pionowa izolacja bitumiczna zachowała się na murach w stanie szczątkowym i nie stanowi w chwili obecnej żadnej ochrony przed wilgocią. Na wysokości ok. 40 cm nad poziomem terenu istnieje pozioma izolacja bitumiczną wykonana z papy gr. ok 2,5 mm. Pozioma izolacja częściowo jest jeszcze sprawna, w miejscach gdzie nie występuje duże obciążenie wodą podciąganą kapilarnie. Tam gdzie ma się do czynienia z dużym zawilgoceniem gruntu, wilgoć przenika do wyższych partii muru ponad izolację poziomą. Uwidacznia się to szczególnie poprzez destrukcję tynków wewnętrznych w strefie przy cokole.

Fot. 1,2 Odkrywki kontrolne nr 1 i 2 fundamentów kościoła

W związku z brakiem pionowej izolacji przeciwwilgociowej zaleca się odkopanie ścian fundamentowych i wykonania warstwy wyrównującej wraz z izolacją przeciwwilgociową pionową z mas mineralnych.

- skucie istniejącej opaski betonowej przy cokole kamiennym ścian zewnętrznych,
- wykonanie odkrywki – wykopów wzdłuż ścian budynku kościoła (odcinkowo co ok. 2,0-2,50 m.) o szer. 0,80-1,00 m. przy ścianie fundamentowej – nie głębiej niż do poziomu posadowienia ław fundamentowych,
- skucie istniejących, zdegradowanych przez wilgoć i sole („odparzonych”) spoin z zaprawy wapiennej ław i ścian fundamentowych,
- wykonanie ponownego spoinowania ław i ścian fundamentowych zaprawą wapienną – renowacyjną, uzgodnionego i zaakceptowanego producenta,
- wykonanie pionowej izolacji przeciwwilgociowej ław i ścian fundamentowych szlamem mineralnym uzgodnionego i zaakceptowanego producenta.

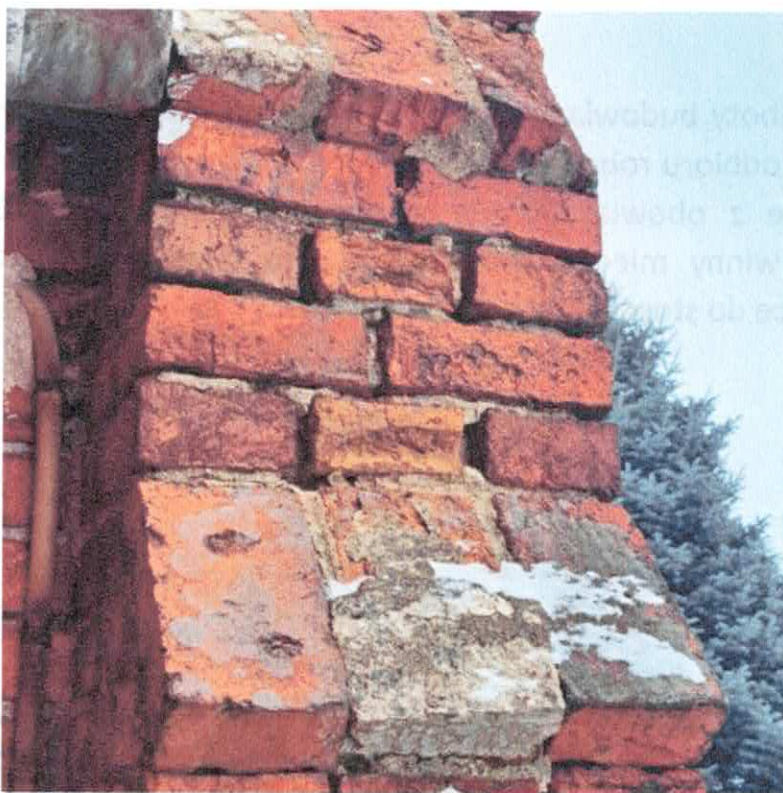
Część cegieł wieńczących przypory uległa zniszczeniu, co jest przyczyną zawilgacania głębszych partii murów. W miejscach gdzie występowały i występują przecieki z instalacji odwadniającej dach widoczne są białawe wysolenia. Występuje to szczególnie w okolicach rynien i rur spustowych. W bezpośredniej styczności z budynkiem występują powierzchnie utwardzone opaską betonową oraz trawniki. Zdecydowaną część trawników posiada spadek w kierunku budynku, przez co wody opadowe kumulują się przy ścianach kościoła wnikając w nie.

Fot. 3 Widok zniszczenia ścian elewacji kościoła (szkarpy kruchty)

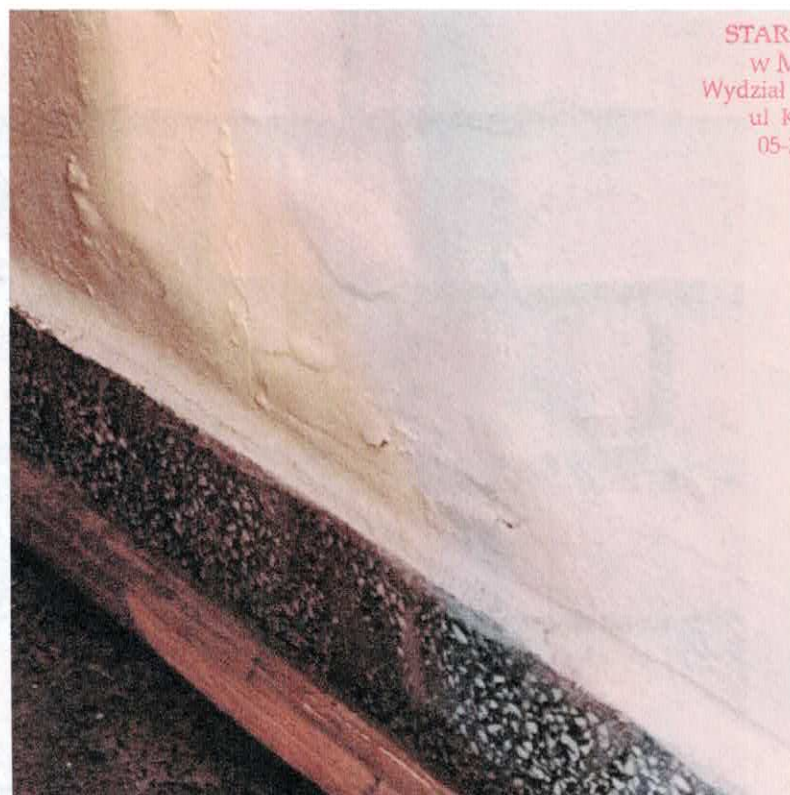
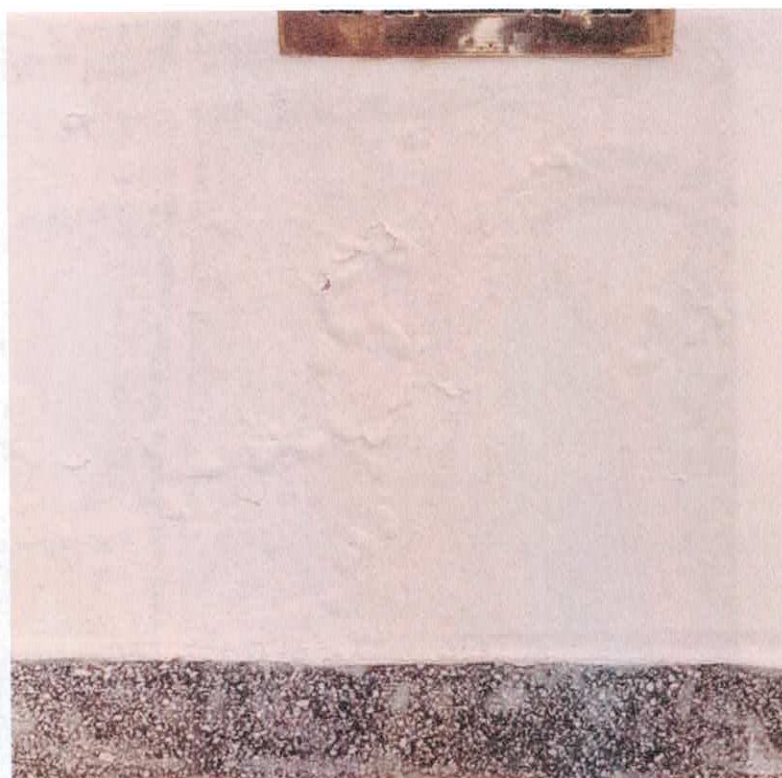
Fot. 4,5 Widok uszkodzeń tynków wewnętrznych ścian spowodowany zawilgoceniem murów

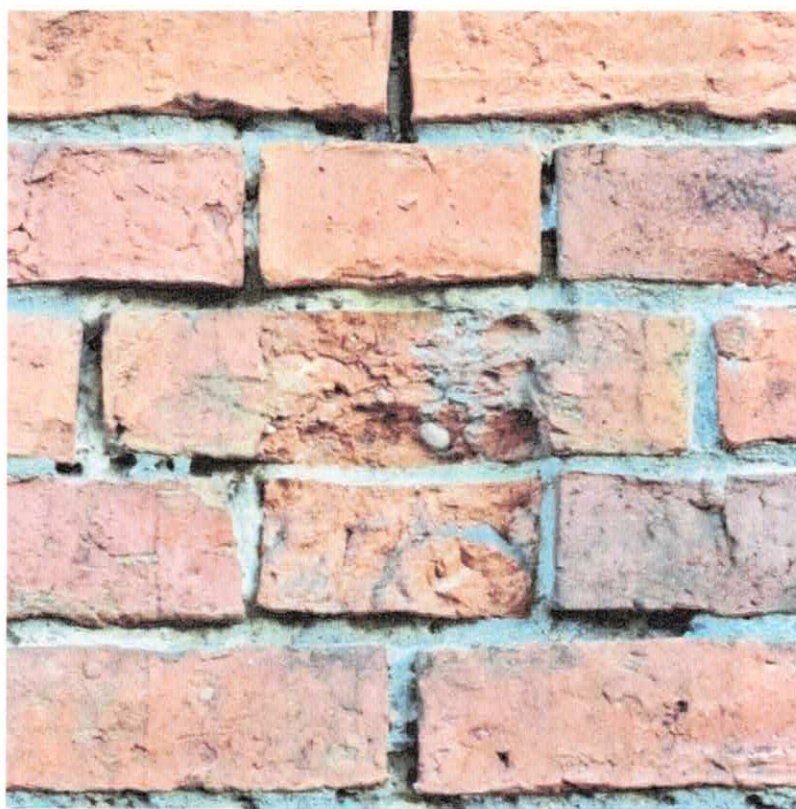
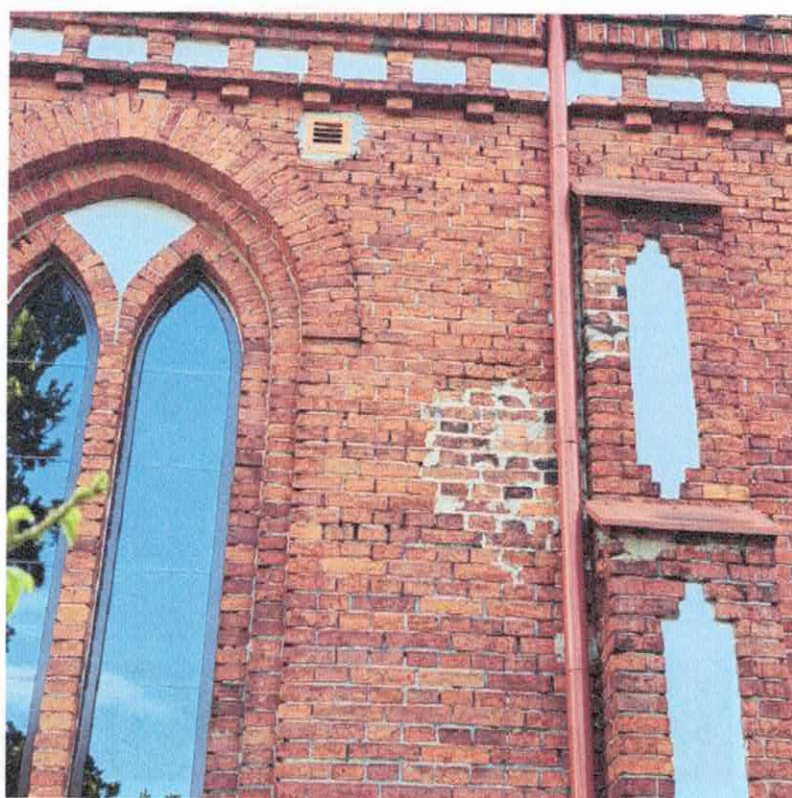
Elewacja ceglana – mury kościoła, jak już wcześniej wspomniano, w czasie działań wojennych II wojny światowej, doznała znacznego uszczerbku poprzez ostrzał obiektu kościoła z broni artyleryjskiej jak i strzeleckiej. Ślady tych działań są do dziś widoczne na obiekcie. W latach powojennych, naprędce, sposobem gospodarczym, w wykonaniu wiernych parafii szkody te zostały naprawione sposobem tzw. gospodarczym, niekoniecznie dbając o zachowanie wątku krzyżkowego muru. Naprawy muru dokonane przez wiernych nie wyglądają estetycznie, szpecąc elewację budynku kościoła.

Fot. 6,7 Widok uszkodzeń wojennych muru i stanu spoinowania elewacji ścian kościoła.

- oczyszczenie powierzchni cokołu kamiennego ścian z nawarstwień,
- wypełnienie ubytków struktury cokołu kamiennego z rekonstrukcją,
- spoinowanie cokołu kamiennego,
- mechaniczne usunięcie wtórnych zapraw cementowych i współczesnych napraw murów,
- usunięcie wtórnych przemurowań powstałych po zniszczeniach wojennych i pożarze obiektu kościoła,
- likwidacja spękań muru,
- mechaniczne czyszczenie elewacji metodą strumieniową suchą,
- odsolenie ceglanych elementów elewacji porażonych przez sole,
- wzmocnienie osłabionych elementów ceramicznych cegieł oraz oryginalnych spoin,
- wypełnienie ubytków w ceglanej elewacji, rekonstrukcja cegieł ceramicznych elewacji
- scalenie kolorystyczne elewacji.

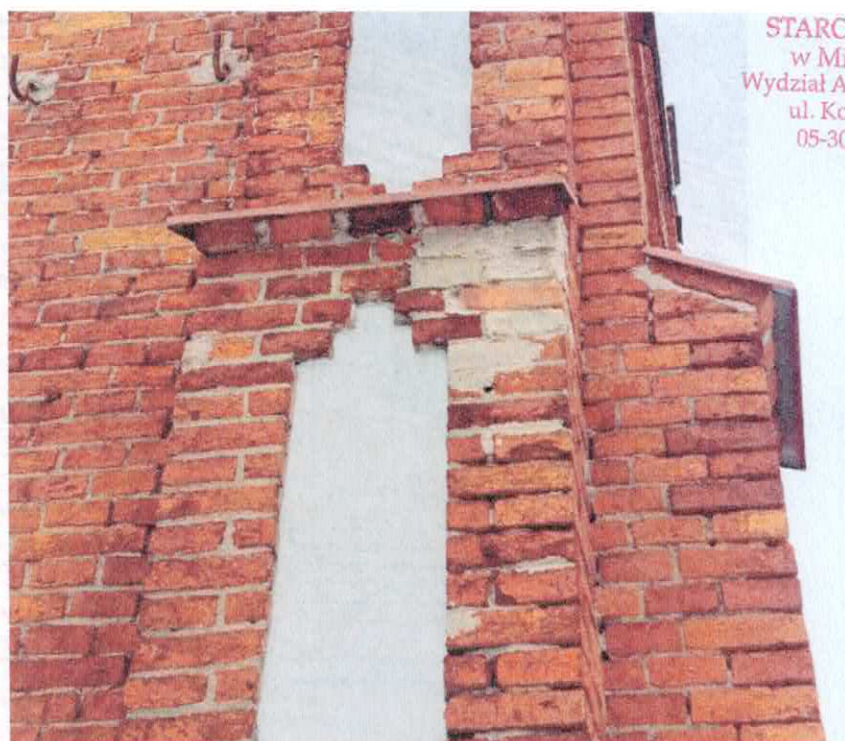
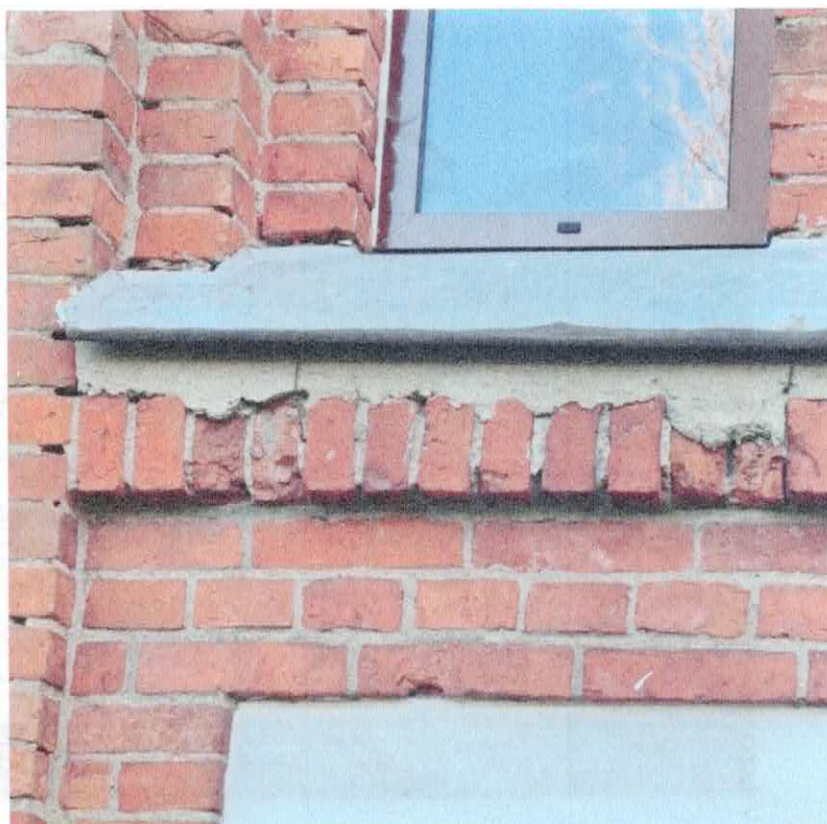
Fot. 8,9 Szczegół przedstawiający stan naprawy ubytków muru poprzez „flekowanie” zaprawą cementową.

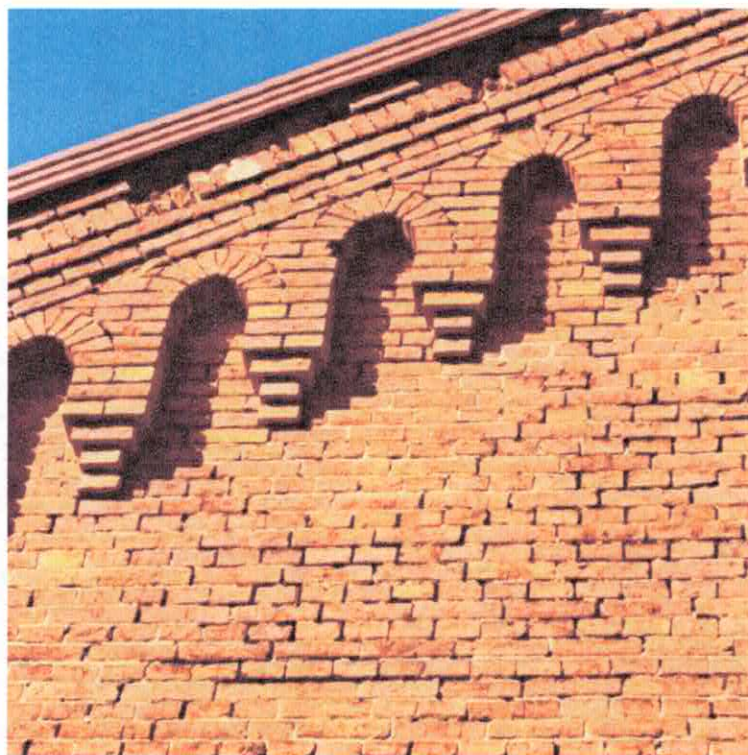
Fot. 10 Widok przedstawiający ogólny stan zniszczenia gzymsu - attyki muru kościoła na elewacji wschodniej, widoczny ubytek cegieł w górnej warstwie muru oraz brak spoinowania

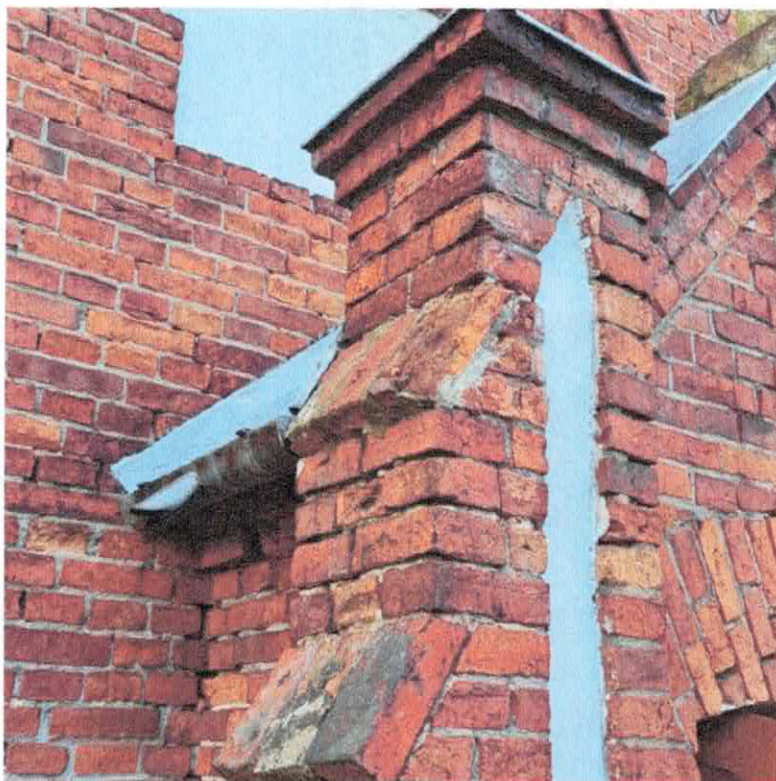
Fot. 11 Widok przedstawiający ogólny stan zniszczenia szkarp przypory muru na kruchcie południowo-wschodniej, widoczny ubytek cegieł szkarpy muru oraz brak spoinowania.

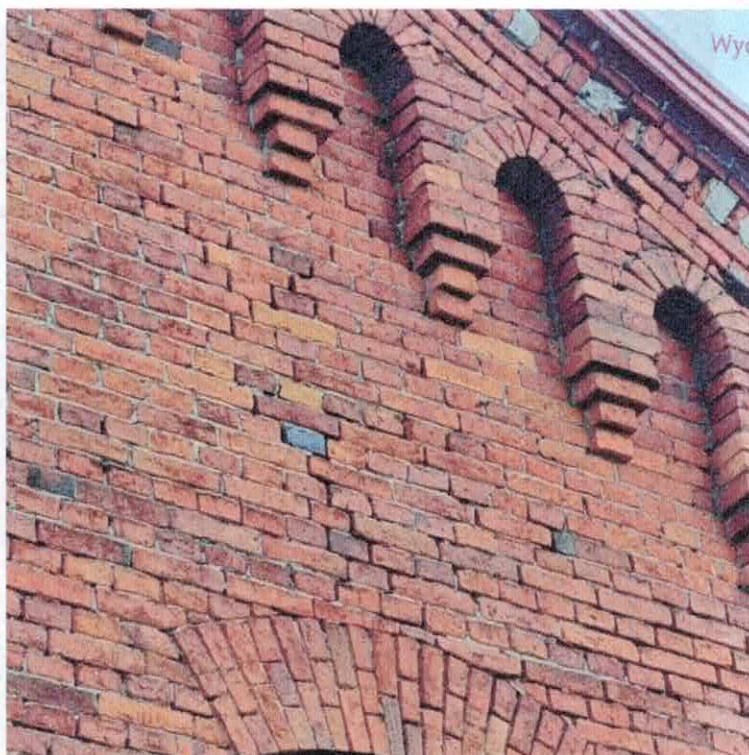
Fot. 12 Szczegół przedstawiający stan pęknięcia, zarysowania muru na elewacji wschodniej budynku kościoła.

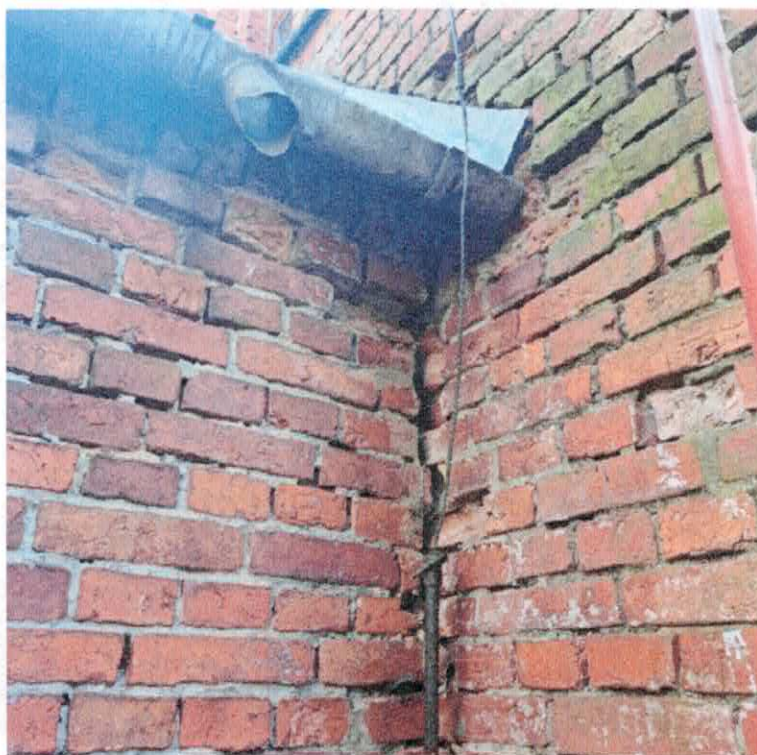
Fot. 13 Szczegół przedstawiający stan porażenia murów elewacji kościoła przez mikroorganizmy

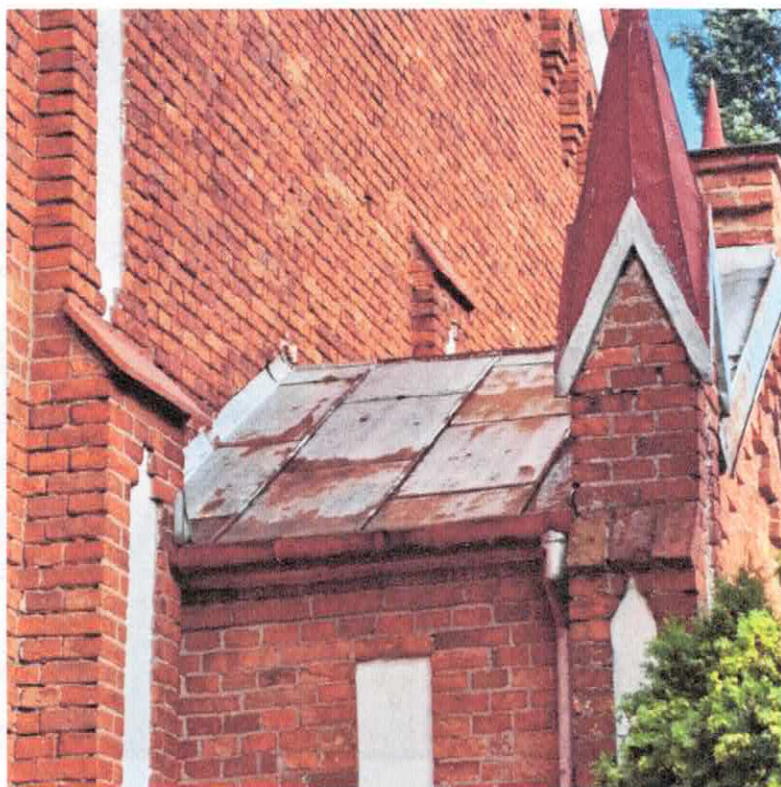
Dachy nad czterema kruchtami bocznymi i kruchtą główną – stan techniczny konstrukcji dachów dostateczny. Podczas oględzin stwierdzono nieszczelność pokrycia i obróbek blacharskich, ślady przecieków pokrycia oraz widocznych zniszczeń obróbek blacharskich i samego pokrycia. Przykrycia dachów sterczyn krucht skorodowane. Miejscowe (w miejscu przecieków) widoczne oznaki korozji biologicznej elementów nośnych więźby dachowej. Ponadto obróbki blacharskie są uszczelniane zaprawą cementową która rozszczelnia się i miejscami wykrusza powodując migrację wody opadowej w ściany z cegły. Pokrycie z blachy stalowej ocynkowanej nad wejściem głównym - kruchta główna oraz kruchty boczne kościoła jest wykonane nieprawidłowo, ponieważ nie posiada żadnego pasa blachy chroniącego mur przez strumieniem wód opadowych. Wynikiem takiej sytuacji jest zawilgocenie i porażenie przez glony muru znajdującego się poniżej zadaszenia krucht.

Stan techniczny pokrycia dachów krucht, wraz z obróbkami i odwodnieniem dachów parapetów (podokienników), sterczyn jest niezadowalający. Wymagane jest wykonanie prac dekarских polegających na wykonaniu nowych przykryć dachów krucht, sterczyn, obróbek blacharskich i odwodnienia dachów krucht.

Fot. 14 Widok przedstawiający ogólny stan zniszczenia pokrycia dachów na kruchtach oraz sterczyn obiekcie kościoła.

- demontaż zniszczonych i nieszczelnych rynien i rur spustowych dachów krucht,
- demontaż zniszczonych obróbek blacharskich połaci dachów krucht , sygnaturki, sterczyn, podokienników,
- demontaż zniszczonego przykrycia połaci dachów krucht , sygnaturki i sterczyn,
- wykonanie nowego przykrycia połaci dachów krucht , sygnaturki , sterczyn ,
- wykonanie nowych obróbek blacharskich dla robót j.w. oraz podokienników z blachy stalowej ocynkowanej płaskiej w kolorze ceglastym,
- wykonanie nowych rynien i rur spustowych w systemie odwodnienia dachów krucht w kolorystyce jak pokrycie dachów i obróbki blacharskie.

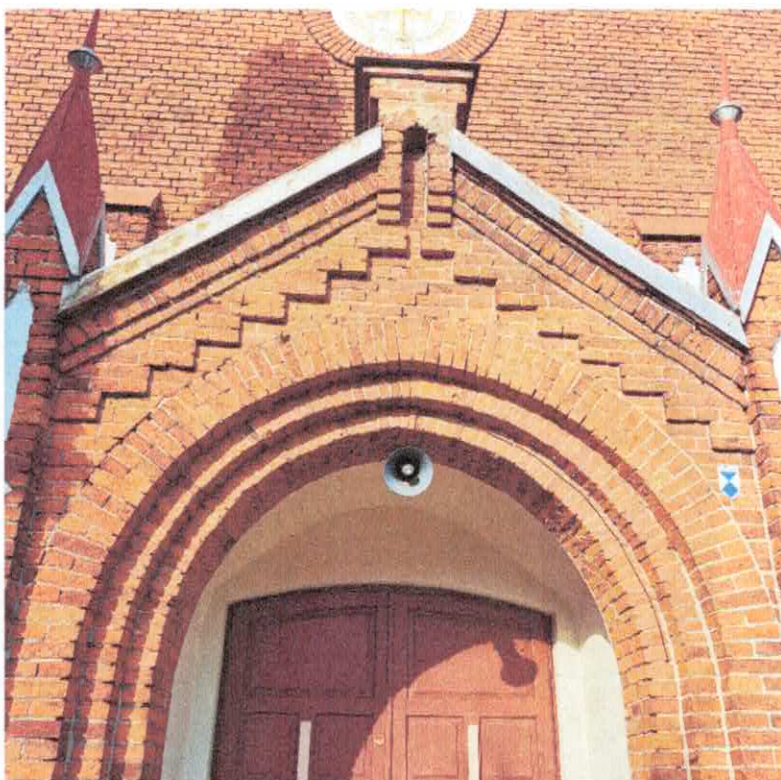
Fot. 15 Widok przedstawiający ogólny stan zniszczenia pokrycia dachów na kruchtach oraz sterczyn obiekcie kościoła.

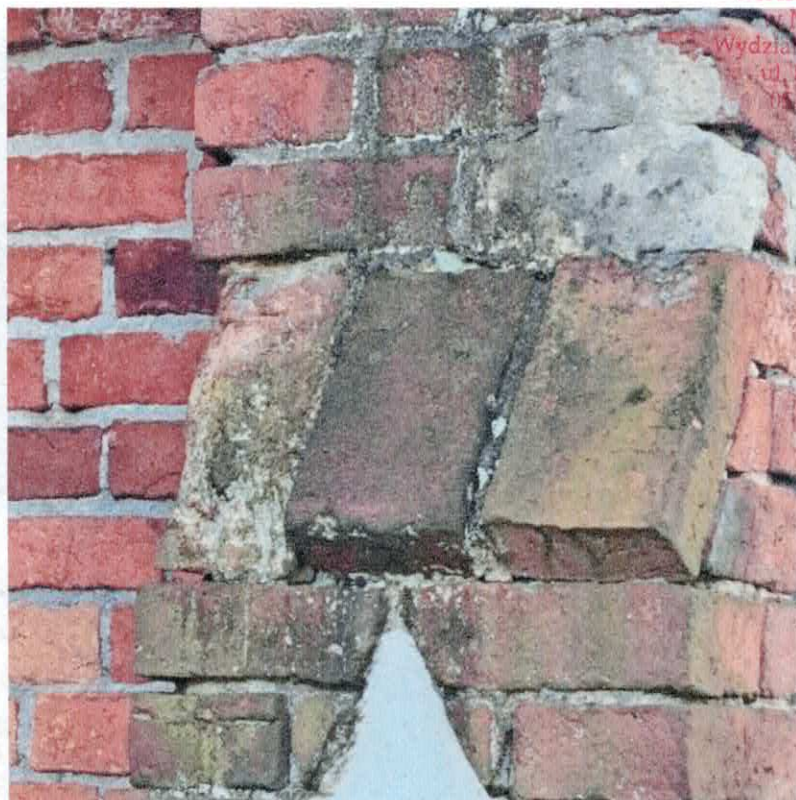
Fot. 16 Widok przedstawiający ogólny stan porażenia przez mikroby murów kościoła.

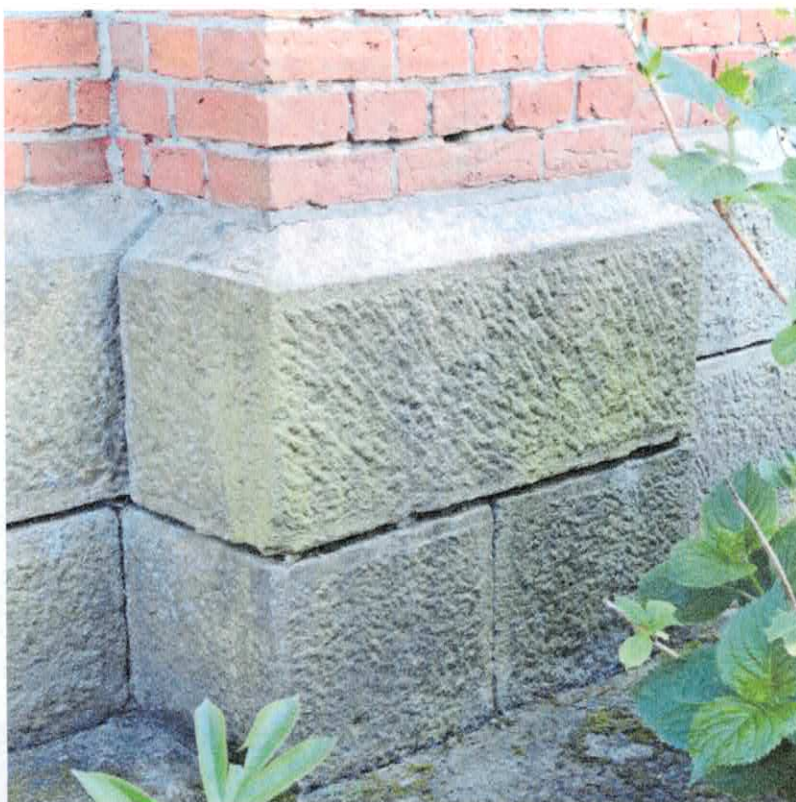
Fot. 17 Widok przedstawiający ogólny stan porażenia przez mikroby murów oraz cokołu kościoła.
Skutek zawilgocenia ścian.

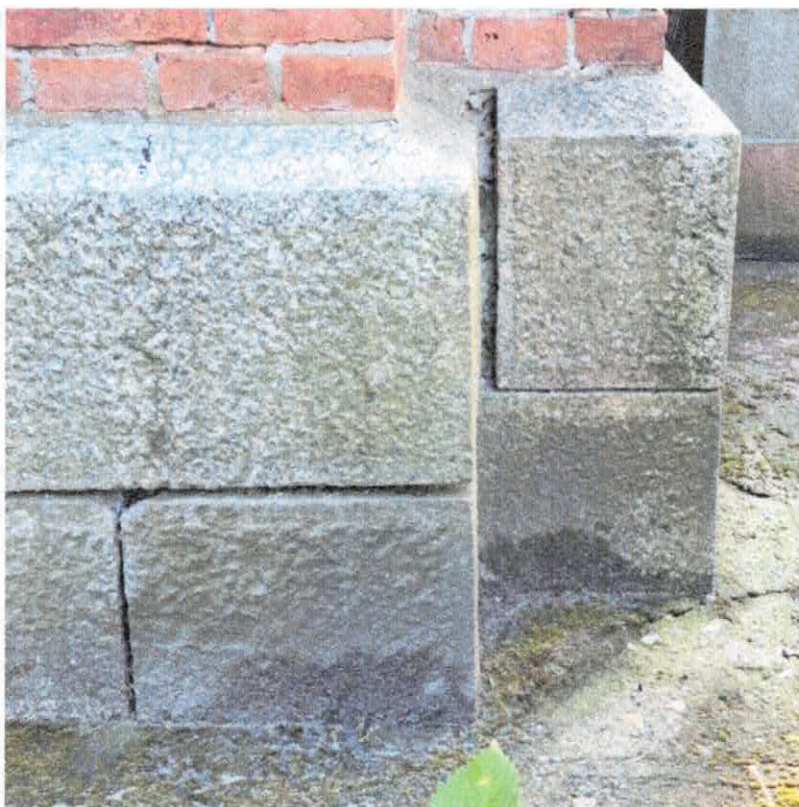
Fot. 18 Szczegół przedstawiający brak spoinowania ciosów kamiennych cokołu elewacji kościoła

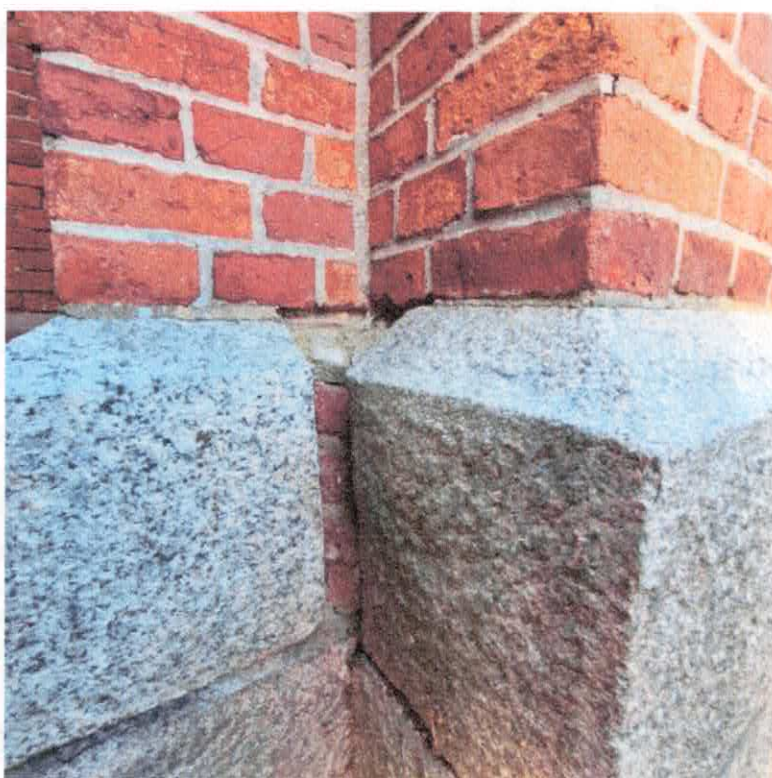
Fot. 19 Szczegół braku spoinowania cokołu kamiennego ścian kościoła

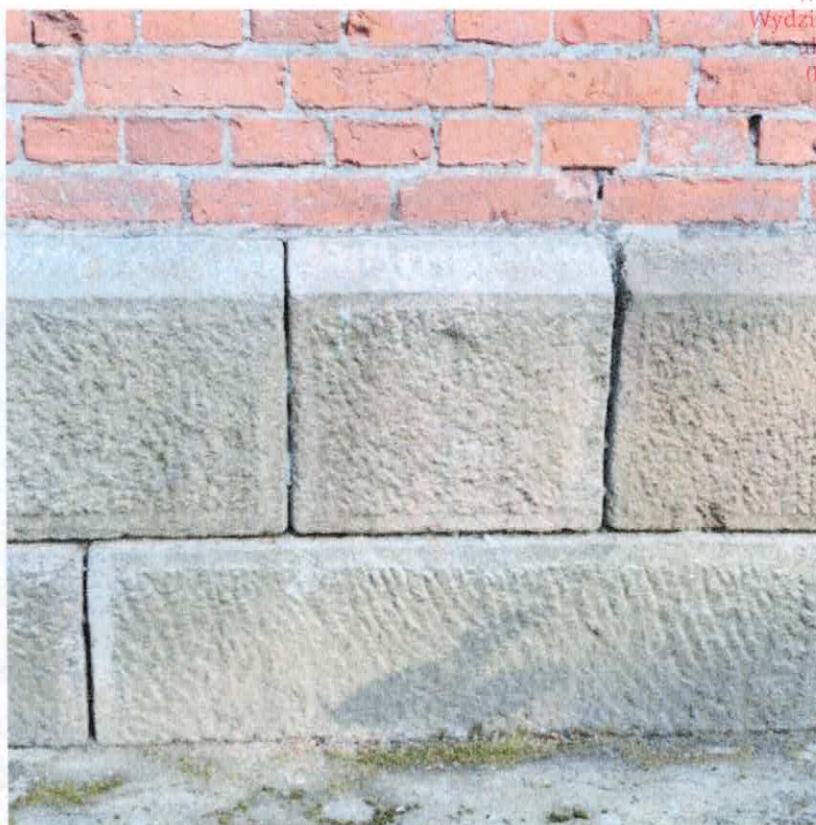
Fot. 20 Szczegół braku spoinowania cokołu kamiennego ścian kościoła

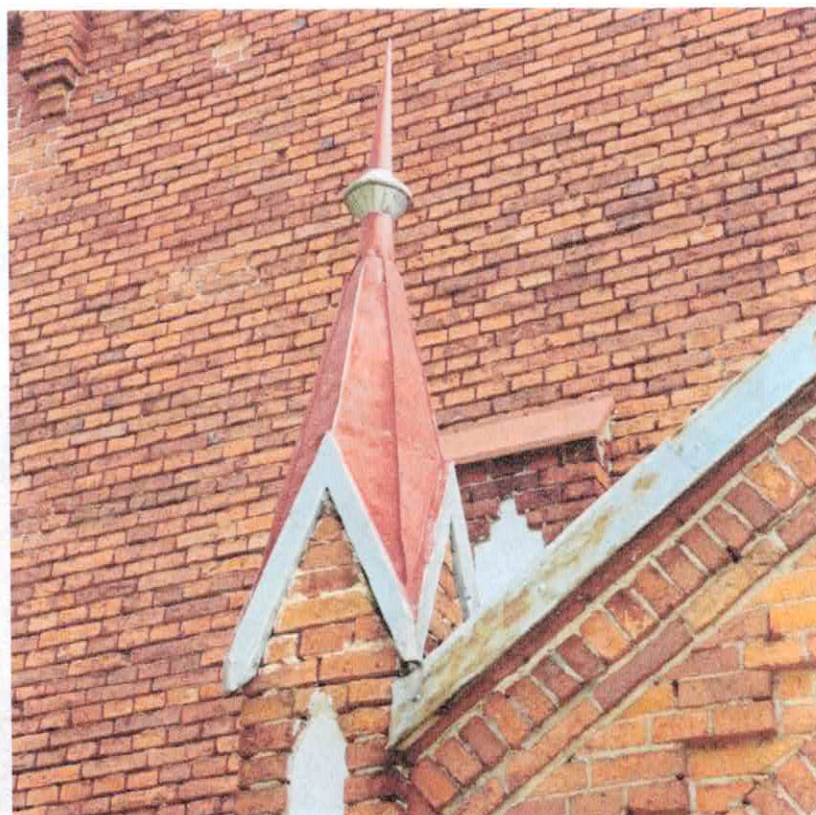
Fot. 21 Szczegół przedstawiający istniejący stan obróbek blacharskich sterczyn

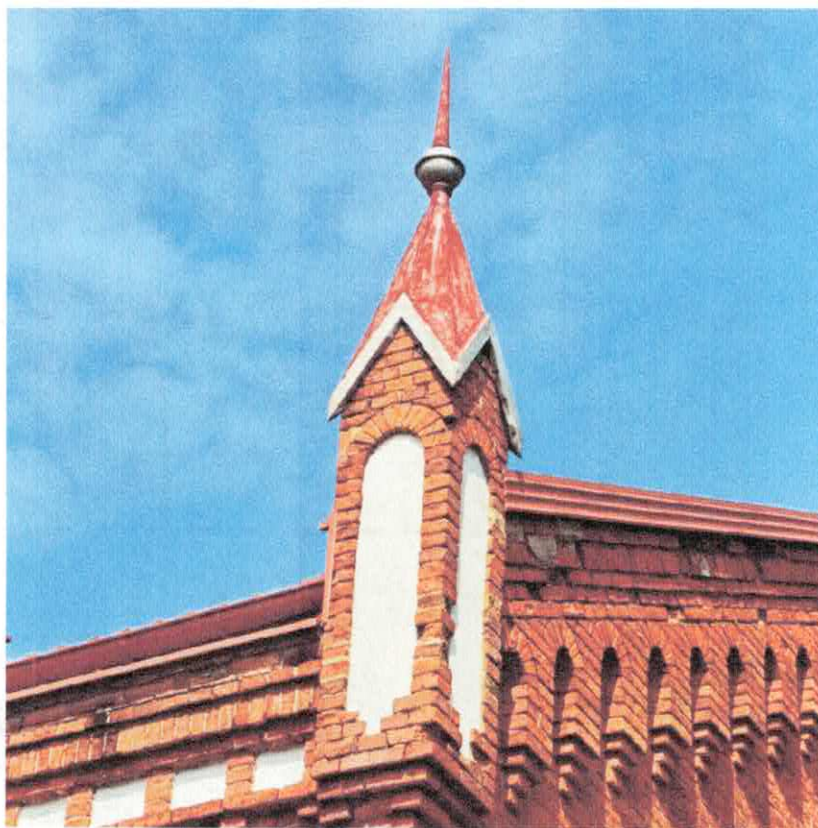
Fot. 22 Szczegół przedstawiający istniejący stan przykryć sterczyn
