Projekt Architektoniczno-Budowlany dla prac remontowych i konserwatorskich budynku kościoła - Kościoła Starokatolickiego Mariawitów p.w. Trójcy Przenajświętszej w Wiśniewie, gmina Jakubów.

PROJEKT ARCHITEKTONICZNO-BUDOWLANY

Prace remontowe i konserwatorskie budynku kościoła - Kościoła Starokatolickiego Mariawitów p.w. Trójcy Przenajświętszej w Wiśniewie, gmina Jakubów. Obiekt kat. X.

Miejsce i data opracowania: Młęczyn/Wiśniew, czerwiec 2024 r.

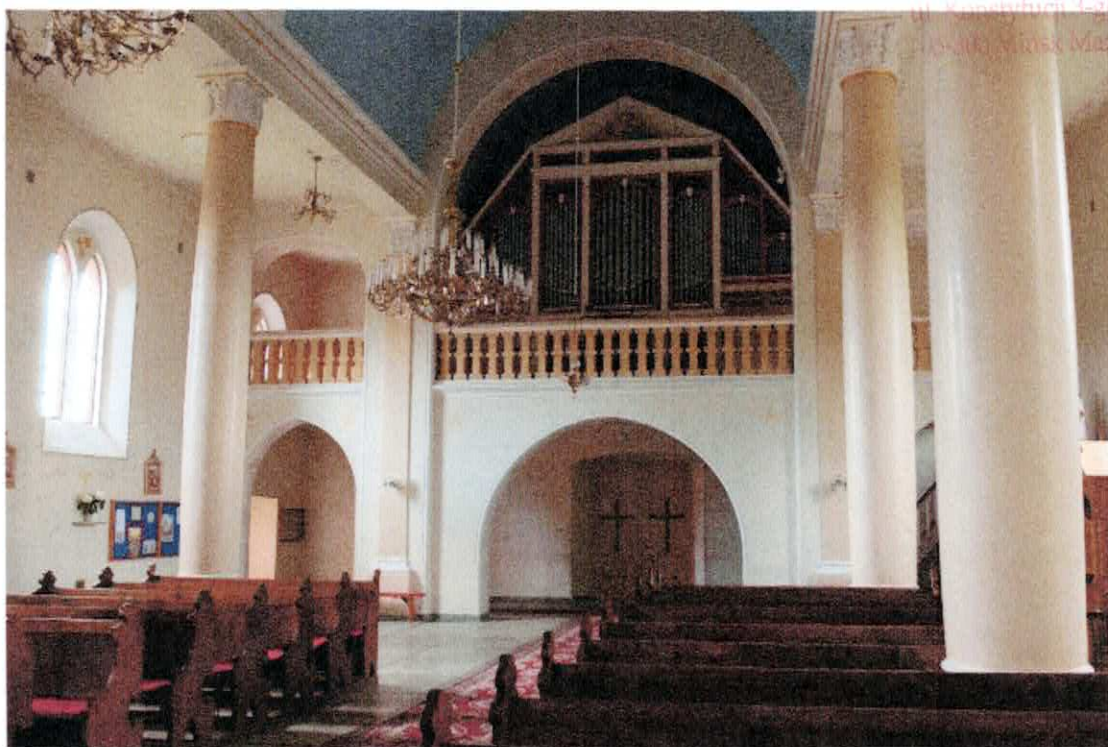
Fot. 5 Widok wnętrza kościoła na chór – stan obecny (2024 r.)

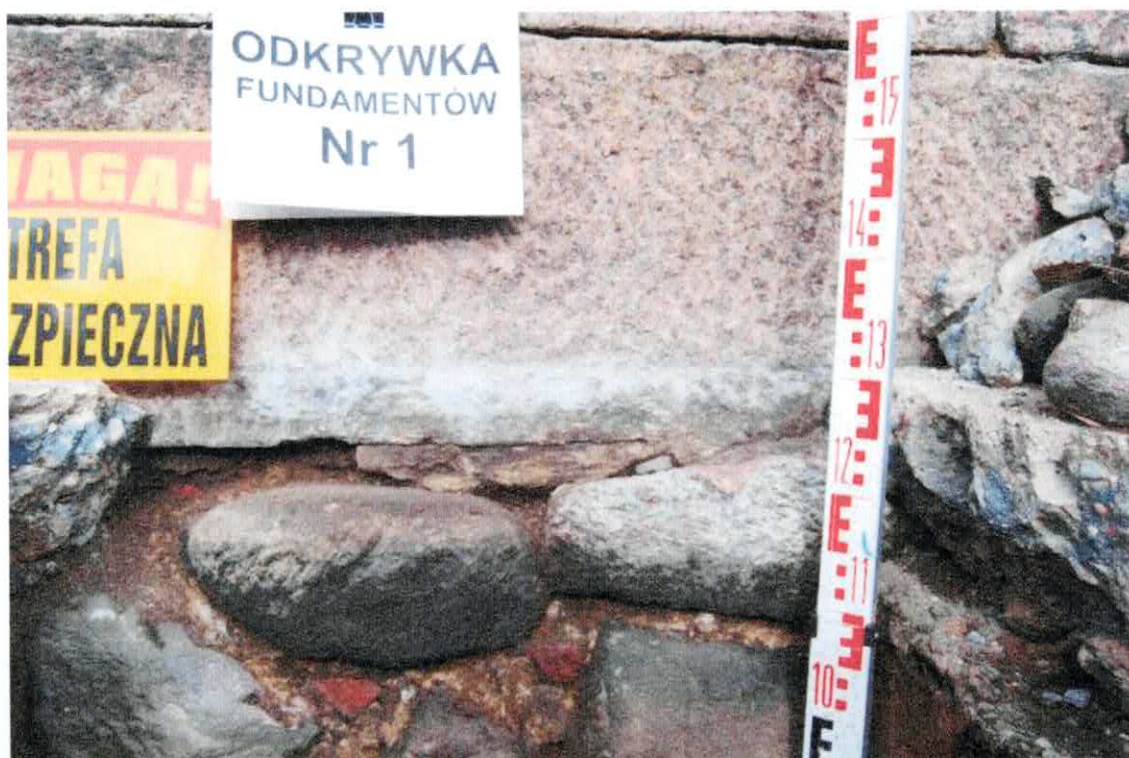
Fot. 6 Szczegół – widok posadowienia obiektu kościoła (2009 r.)

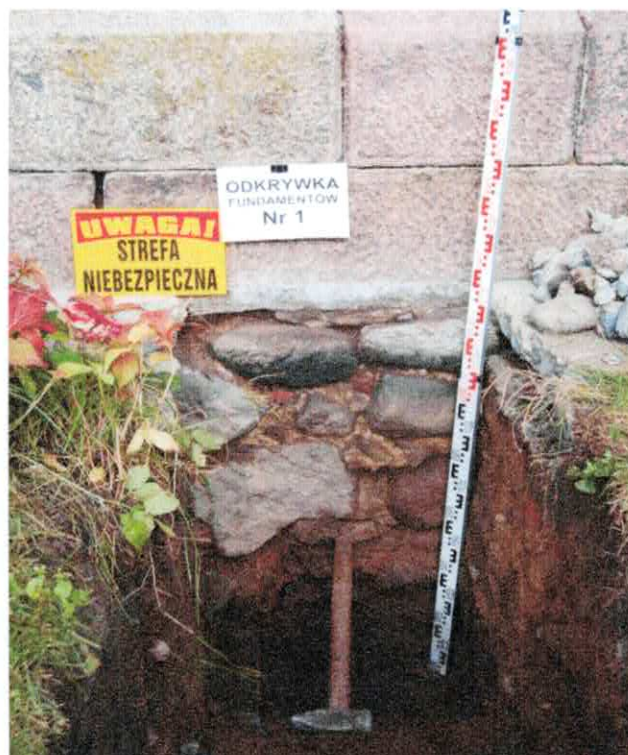
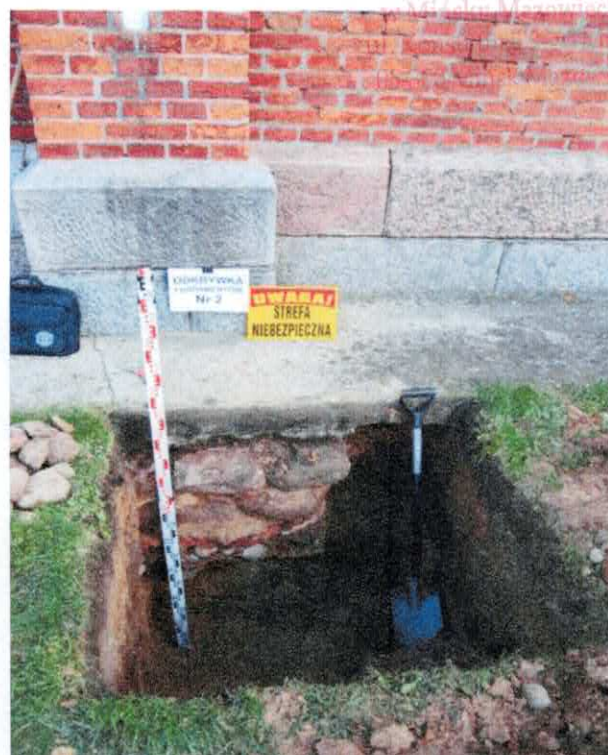
Fot. 7,8 Odkrywki kontrolne nr 1 i 2 fundamentów kościoła (2009 r.)

- skucie istniejącej opaski betonowej przy cokole kamiennym ścian zewnętrznych,
- wykonanie odkrywki – wykopów wzdłuż ścian budynku kościoła (odcinkowo co ok. 2,0-2,50 m.) o szer. 0,80-1,00 m. przy ścianie fundamentowej – nie głębiej niż do poziomu posadowienia ław fundamentowych,
- skucie istniejących, zdegradowanych przez wilgoć i sole („odparzonych”) spoin z zaprawy wapiennej ław i ścian fundamentowych,
- wykonanie ponownego spoinowania ław i ścian fundamentowych zaprawą wapienną – renowacyjną, uzgodnionego i zaakceptowanego producenta,
- wykonanie pionowej izolacji przeciwwilgociowej ław i ścian fundamentowych szlamem mineralnym uzgodnionego i zaakceptowanego producenta.

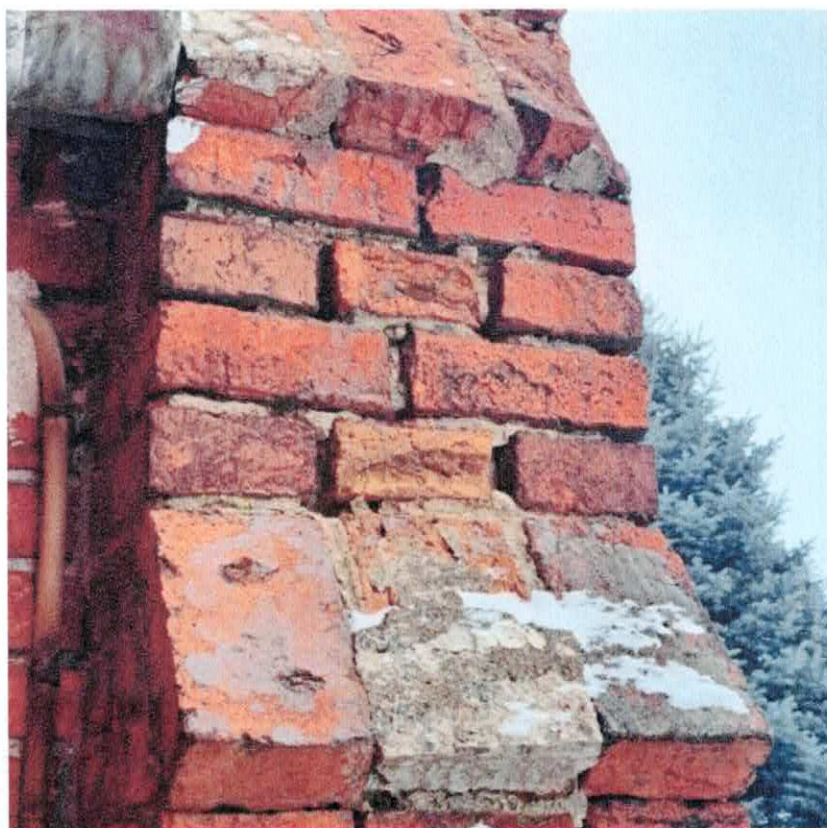
Fot. 9 Widok zniszczenia ścian elewacji kościoła (szkarpy kruchty)

Wątki ceglane - wymiana całych cegieł i rekonstrukcje dekoracji ceglanych, gzymsów, fryzów, parapetów i pulpitów szkarp. Do usunięcia nadają się elementy zniszczone w ponad 50%. W istniejące ubytki należy wmurować cegłę maszynowa o wymiarach, barwie, porowatości odpowiadających oryginalnej cegle. Cegły należy osadzać w murze na zaprawę wapienno-trasową. Drobne ubytki w cegle wypełniać zaprawą mineralną, w kolorze dopasowanym do otoczenia.

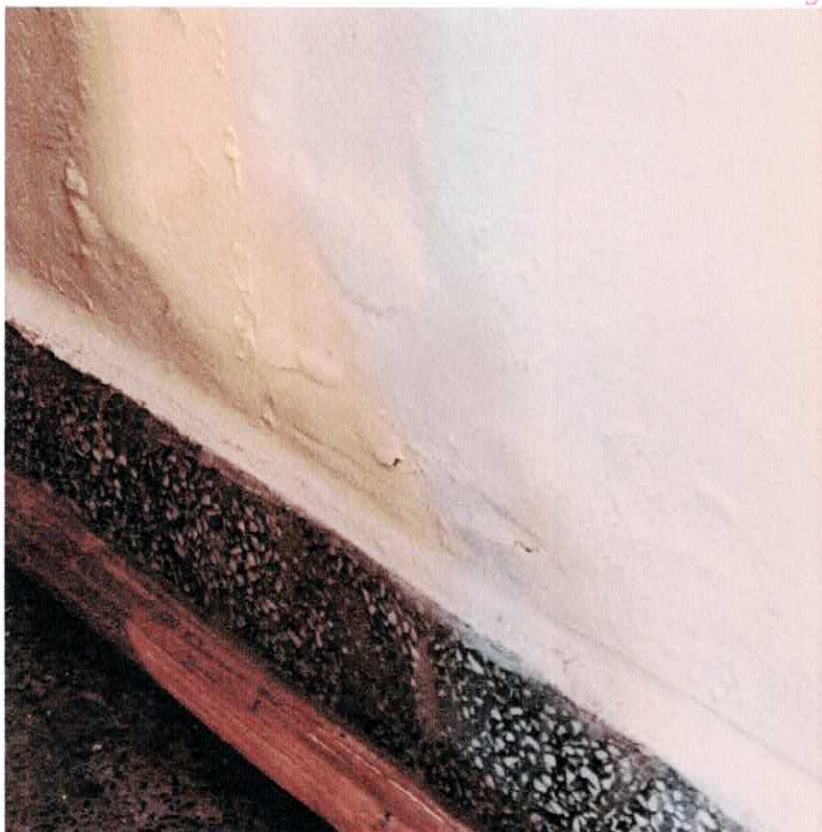
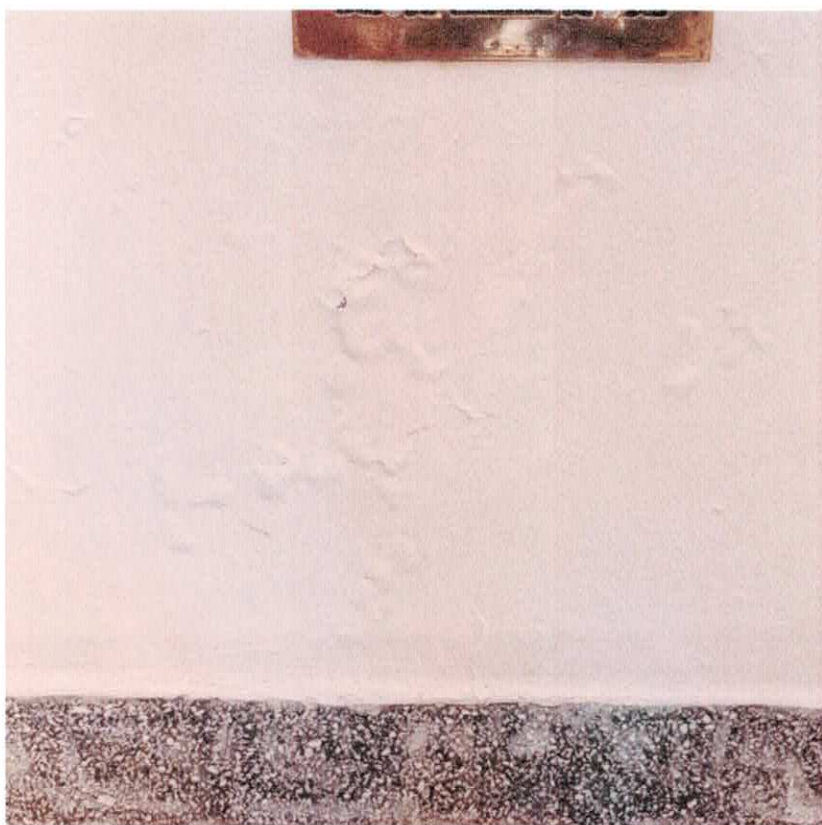
Fot. 10,11 Widok uszkodzeń tynków wewnętrznych ścian spowodowany zawilgoceniem murów

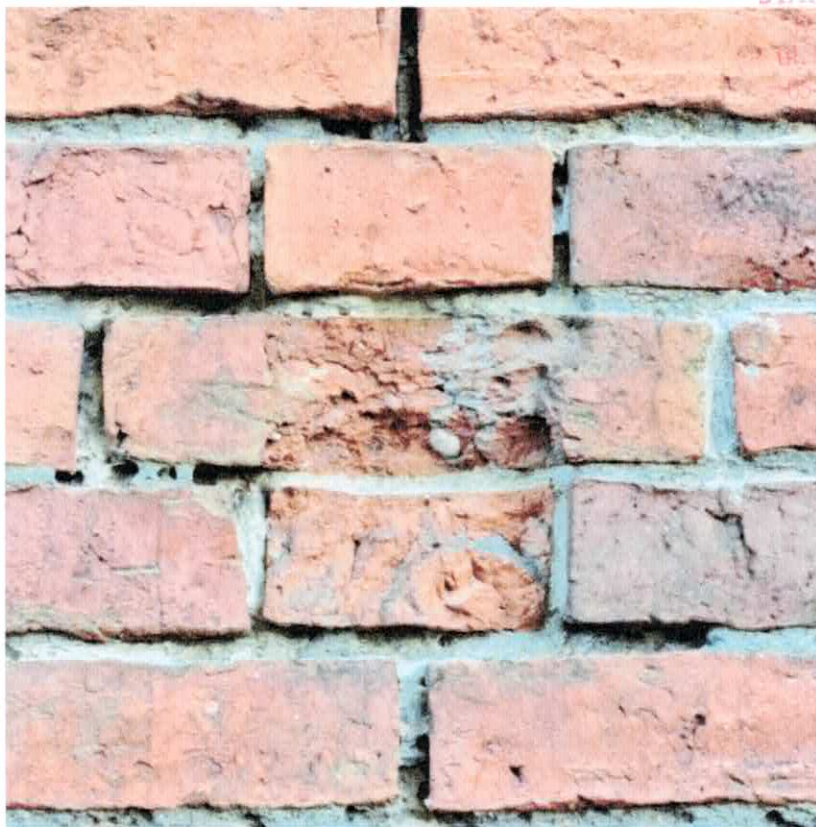
Wszystkie wtórne, niewłaściwe spoiny (jasne i szare, cementowe) należy usunąć. Są nieestetyczne, nie pasują do wystroju elewacji, są niewłaściwe technologicznie, gdyż zamykają drogę odparowywania wilgoci z wnętrza muru. Przyczyniają się do postępującej destrukcji - degradacji ceglanych elementów elewacji kościoła.

Fot. 12 Widok uszkodzeń muru i stanu spoinowania elewacji ścian kościoła.

Należy usunąć uszkodzone spoiny na głębokość 15 mm. Pęknięte cegły należy wymienić na nowe. Cegły wykorzystane do przemurowania powinny posiadać identyczne parametry techniczne oraz wymiary.

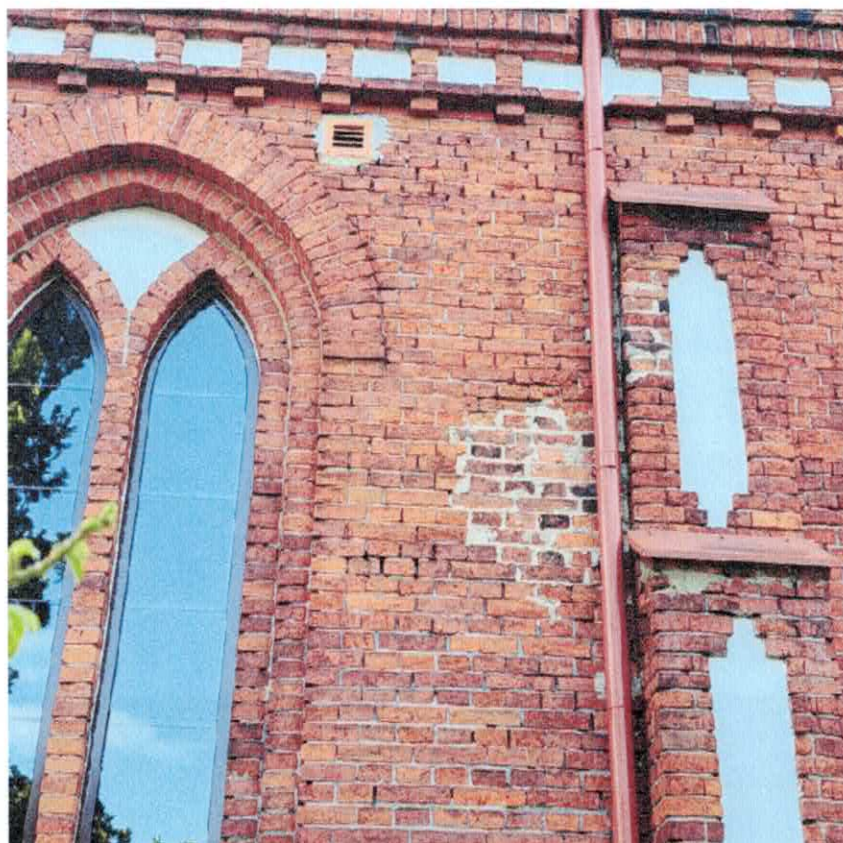
Fot. 13 Widok przedstawiający ogólny stan zniszczenia murów kościoła, widoczny brak spoin, samodzielne przemurowania, uzupełnienia ubytków zaprawą cementową.

Wszystkie naprawy i uzupełnienia murów przy użyciu zaprawy z dodatkiem cementu, zachlapania, fugowania, szpachle o ile nie zespalają muru w miejscach pęknięć należy usunąć mechanicznie. Zabieg należy wykonać ręcznie i z wielką ostrożnością, gdyż zaprawa jest dużo twardsza i mocniejsza niż materiał oryginalny (głównie chodzi tu o spoinowanie oryginalne jest bardzo słabe). Podczas zdejmowania warstwy wtórnej należy zadbać o pozostawienie jak największej ilości materiału pierwotnego.

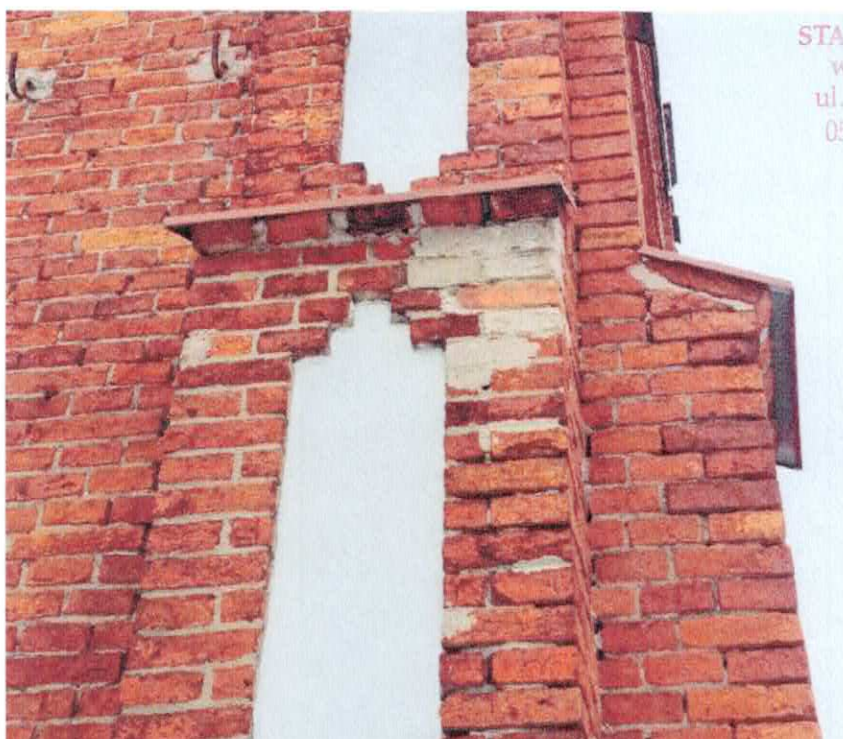
Fot. 14 Szczegół przedstawiający stan naprawy ubytków muru poprzez „flekowanie” zaprawą cementową.

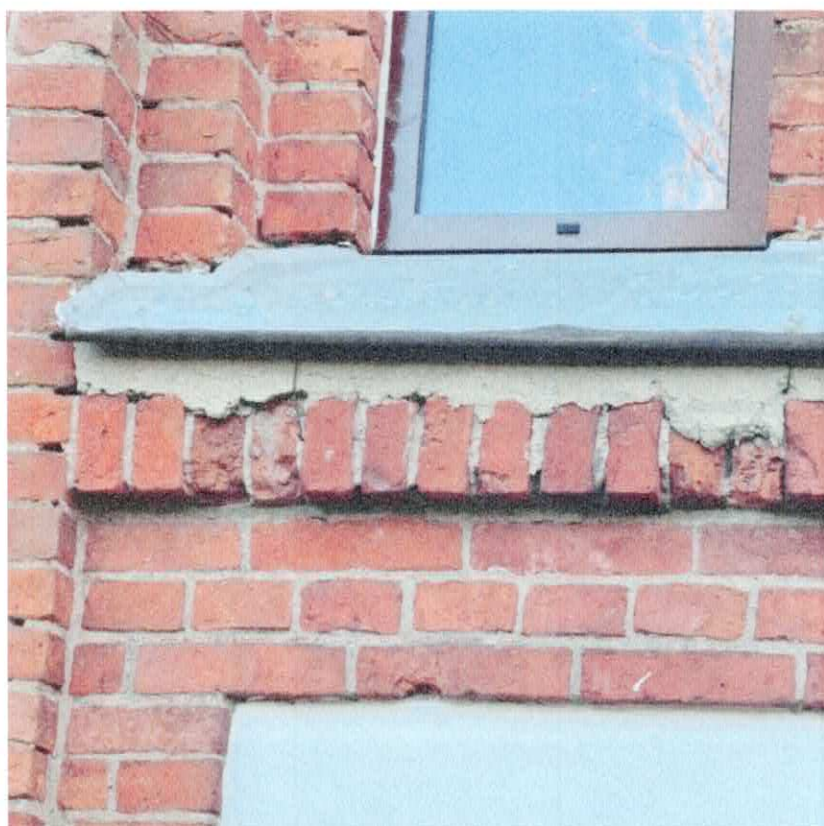
Fot. 15 Szczegół przedstawiający stan naprawy ubytków muru poprzez uzupełnianie ubytków muru zaprawą cementową.

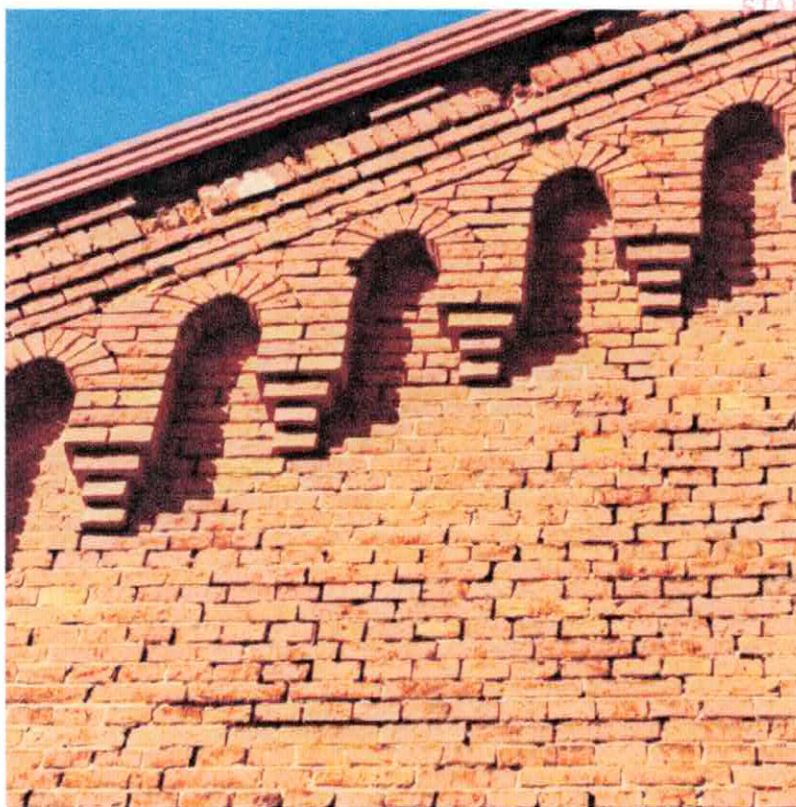
Fot. 16 Widok przedstawiający ogólny stan zniszczenia gzymsu - attyki muru kościoła na elewacji wschodniej, widoczny ubytek cegieł w górnej warstwie muru oraz brak spoinowania

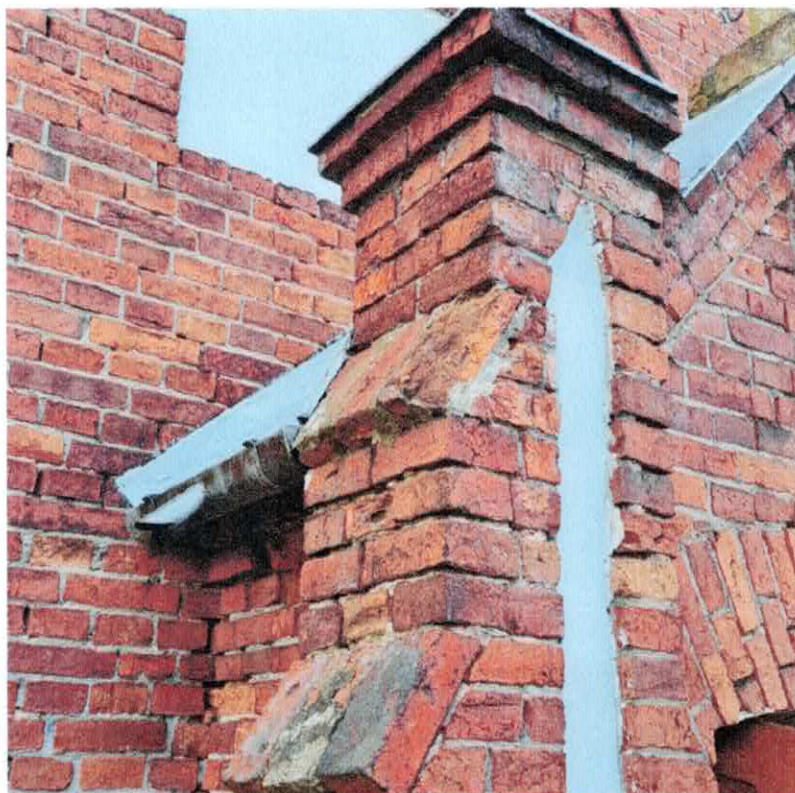
Fot. 17 Widok przedstawiający ogólny stan zniszczenia szkarpy przypory muru na kruchcie południowo-wschodniej, widoczny ubytek cegieł szkarpy muru oraz brak spoinowania.

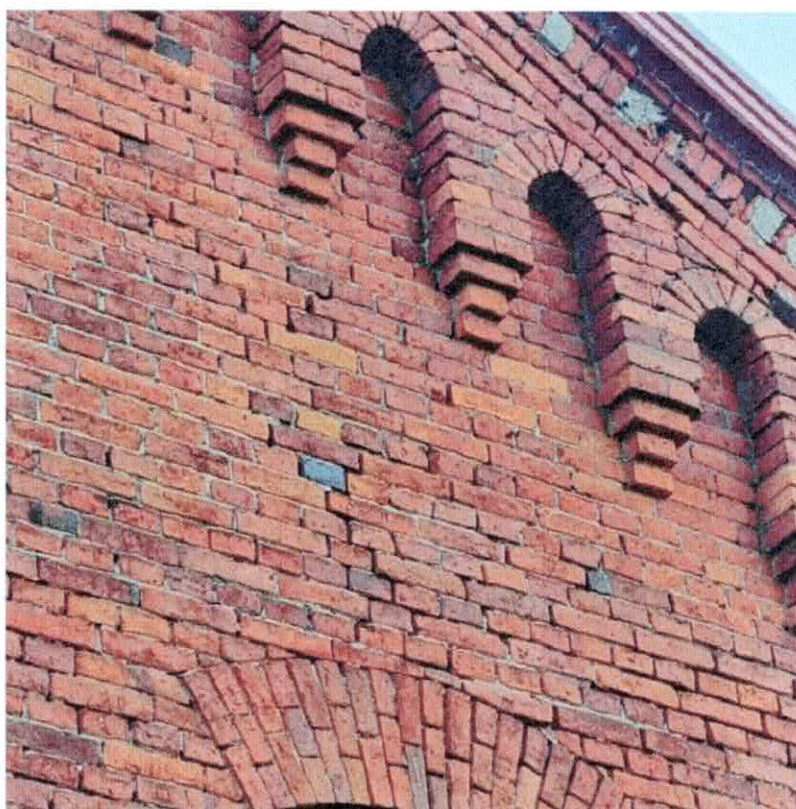
Fot. 18 Szczegół przedstawiający stan pęknięcia, zarysowania muru na elewacji wschodniej budynku kościoła.

Przemurowanie spękań o szerokości rozwarcia ponad 6 mm należy wykonać według następujących wytycznych:

- a) rozebrać mur na szerokości min. $1\frac{1}{2}$ cegły poza występujące spękania i głębokości $\frac{1}{2}$ cegły. W co 4 warstwie należy wykonać strzępia poprzeczne na głębokość, co najmniej $\frac{1}{4}$ cegły,
- b) założyć pręty systemowe typu np. „Helifix” o grubości 6 mm (na głębokości około 15 cm) i długości ok. 1,2 m, w co 3-4 warstwę cegieł. Pręty wklejać na zaprawie systemowej. Bruzdy powinny być prostopadłe do kierunku spękań. Pod niewielkim kątem, na przemian, tak, aby szczepić licówkę elewacyjną z grubością muru,

- c) przemurować mur przy użyciu cegły ceramicznej, pełnej o parametrach fizyczno-mechanicznych i wizualnych zbliżonych do cegieł zabytkowych oraz zaprawy wapienno-trasowej.

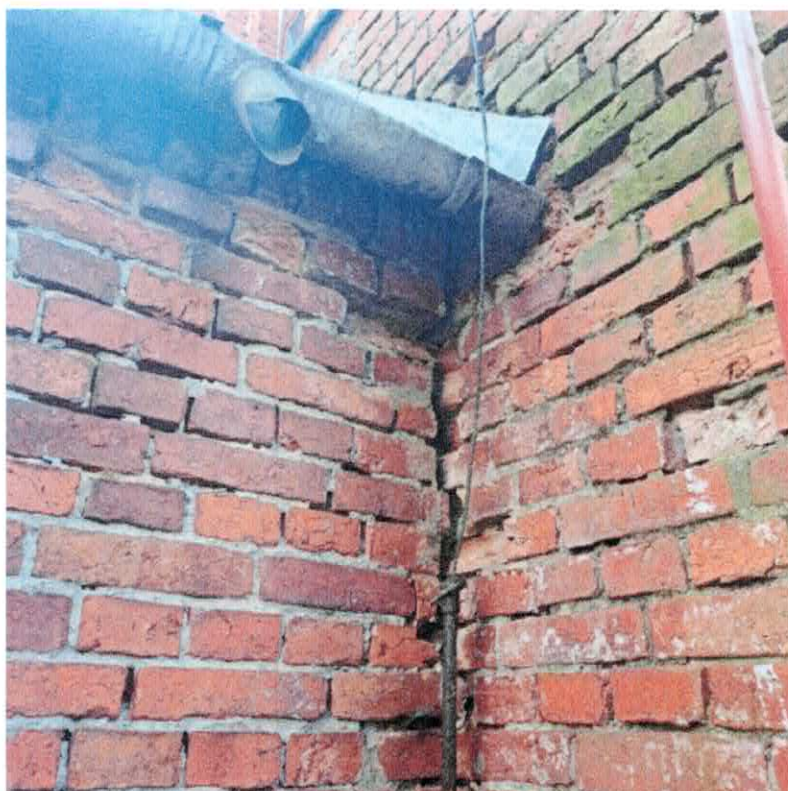
Fot. 19 Szczegół przedstawiający stan porażenia murów elewacji kościoła przez mikroorganizmy

Fragmenty o widocznym uszkodzeniu lub osłabieniu struktury należy poddać zabiegowi wzmocnienia strukturalnego. W tym celu należy zastosować preparat hydrofilny oparty na tetraetoksylanie mający zdolność wbudowywania się w strukturę materiałów. Należy pamiętać, że optymalnymi warunkami dla prawidłowego przebiegu reakcji wiązania związków tetraetoksylanu jest wilgotność względna powietrza w granicach 50 – 70 %. Materiał przed nasyceniem musi być suchy, a po wprowadzeniu środka chroniony przed nadmierną wilgocią przez okres dwóch tygodni. Proponowane preparaty to: REMMERS KSE 100 i/lub KSE 300.

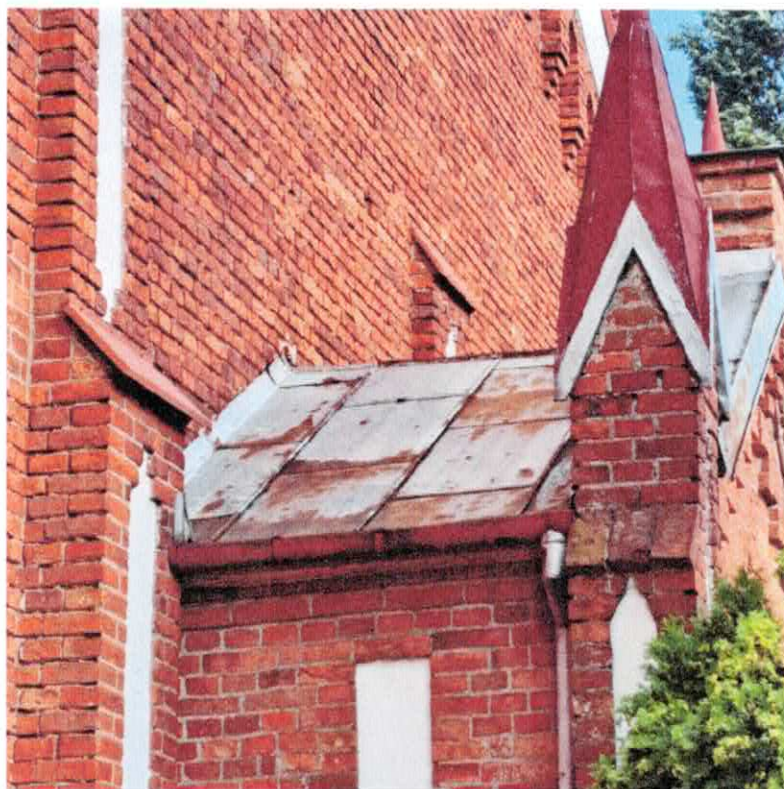
Fot. 20 Widok przedstawiający ogólny stan zniszczenia pokrycia dachów na kruchtach oraz sterczyn obiekcie kościoła.

- demontaż zniszczonych i nieszczelnych rynien i rur spustowych dachów krucht,
- demontaż zniszczonych obróbek blacharskich połaci dachów krucht , sygnaturki, sterczyn, podokienników,
- demontaż zniszczonego przykrycia połaci dachów krucht , sygnaturki i sterczyn,
- wykonanie nowego przykrycia połaci dachów krucht , sygnaturki , sterczyn ,
- wykonanie nowych obróbek blacharskich dla robót j.w. oraz podokienników z blachy stalowej ocynkowanej płaskiej w kolorze ceglastym,
- wykonanie nowych rynien i rur spustowych w systemie odwodnienia dachów krucht w kolorystyce jak pokrycie dachów i obróbki blacharskie.

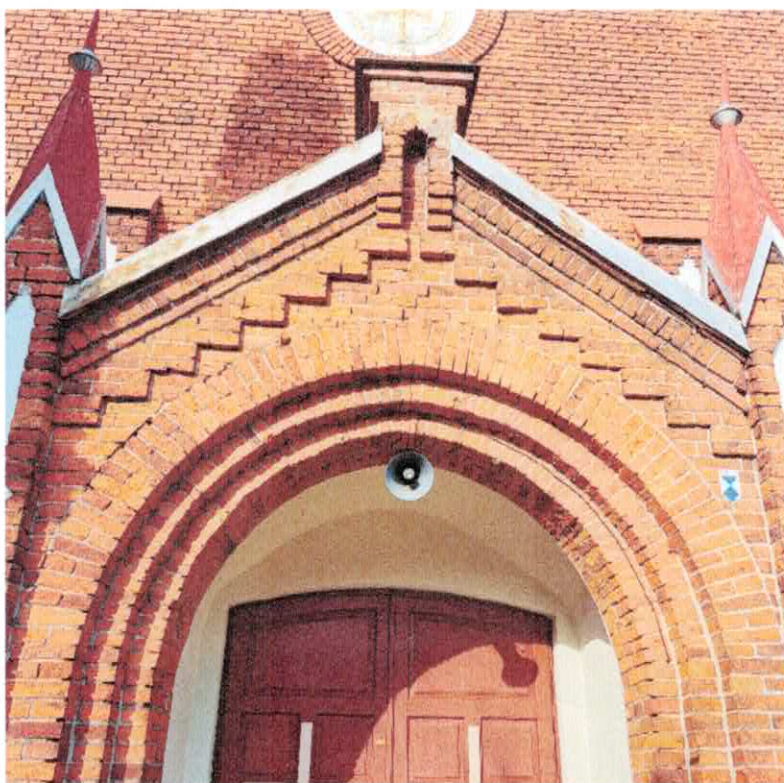
Fot. 21 Widok przedstawiający ogólny stan zniszczenia pokrycia dachów na kruchtach oraz sterczyn obiekcie kościoła.

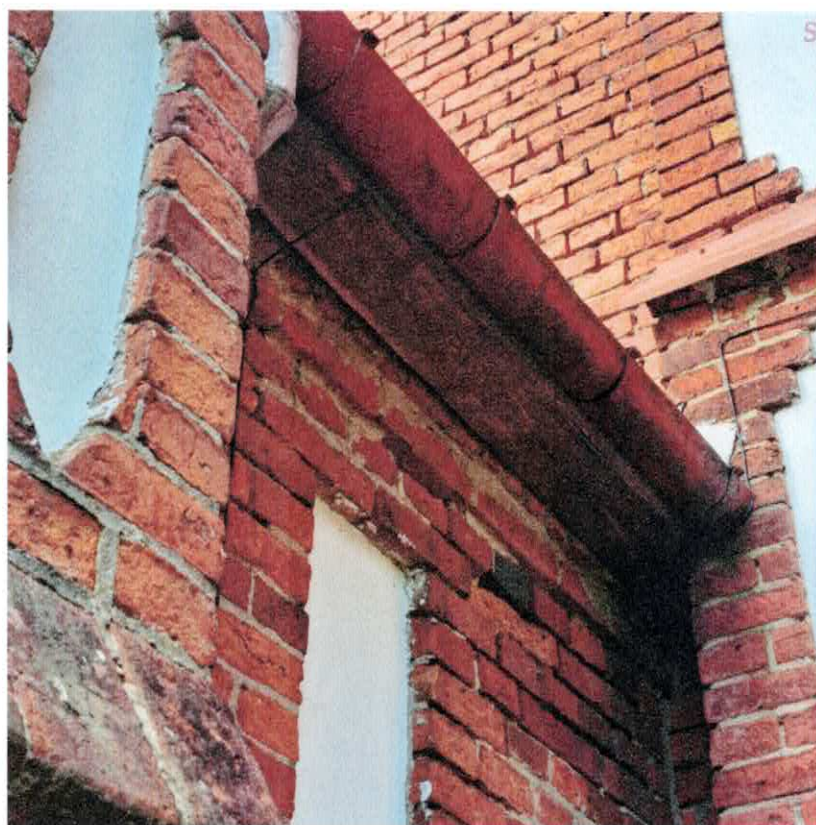
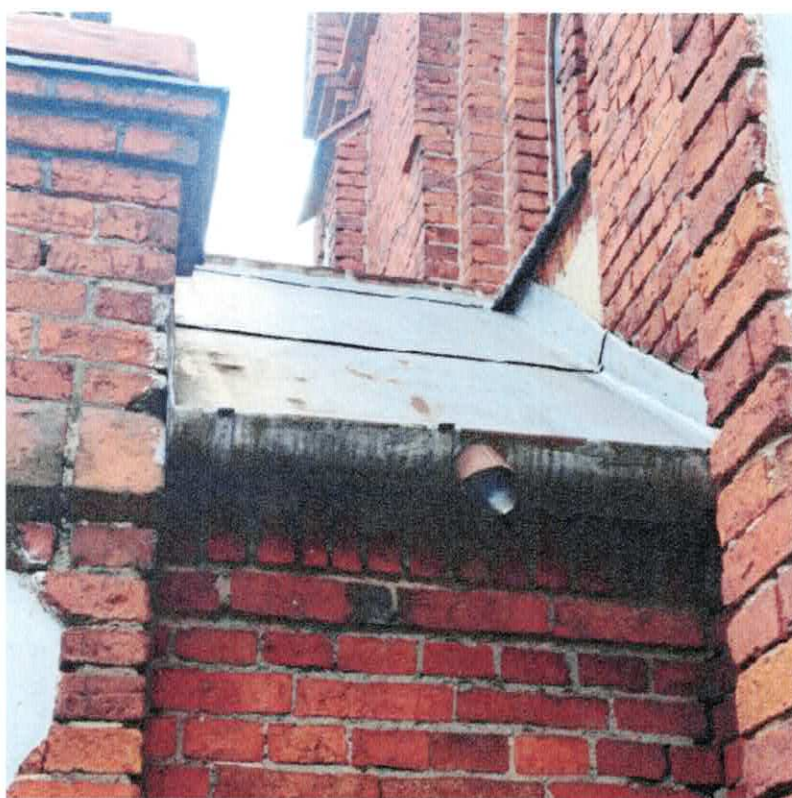
Fot. 22, 23 Widok przedstawiający ogólny stan zniszczenia pokrycia dachów krucht na obiekcie kościoła.

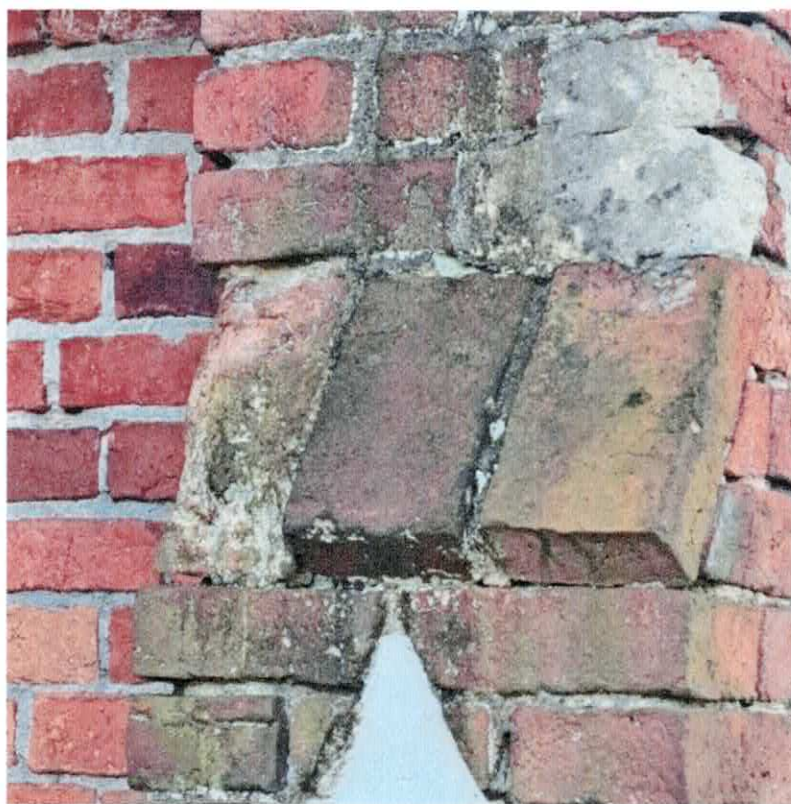
Fot. 24 Widok przedstawiający ogólny stan porażenia przez mikroby murów kościoła.

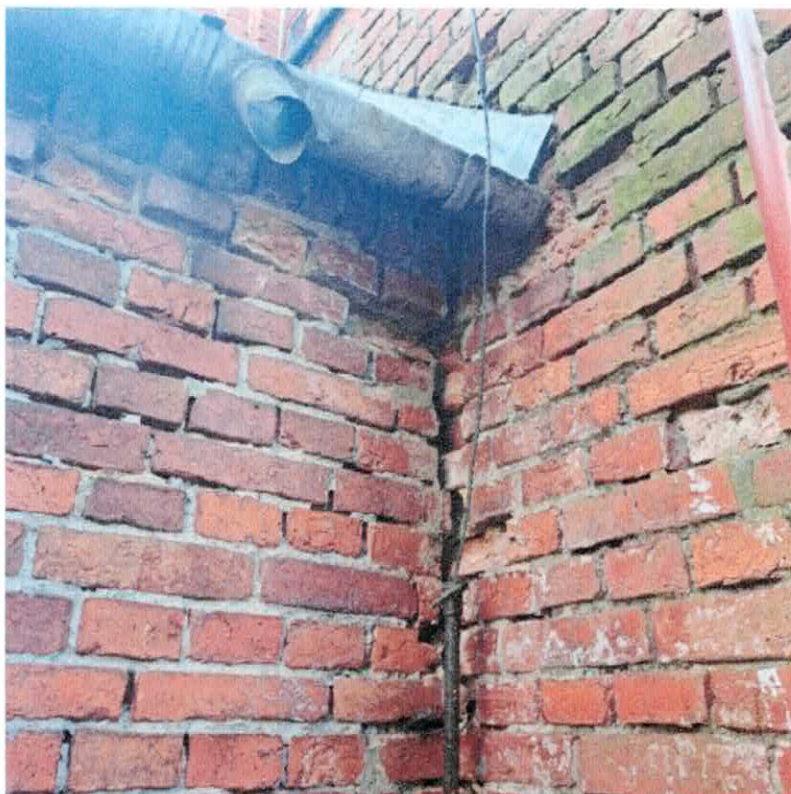
Fot. 25 Widok przedstawiający ogólny stan porażenia przez mikroby murów oraz cokołu kościoła.
Skutek zawilgocenia ścian.

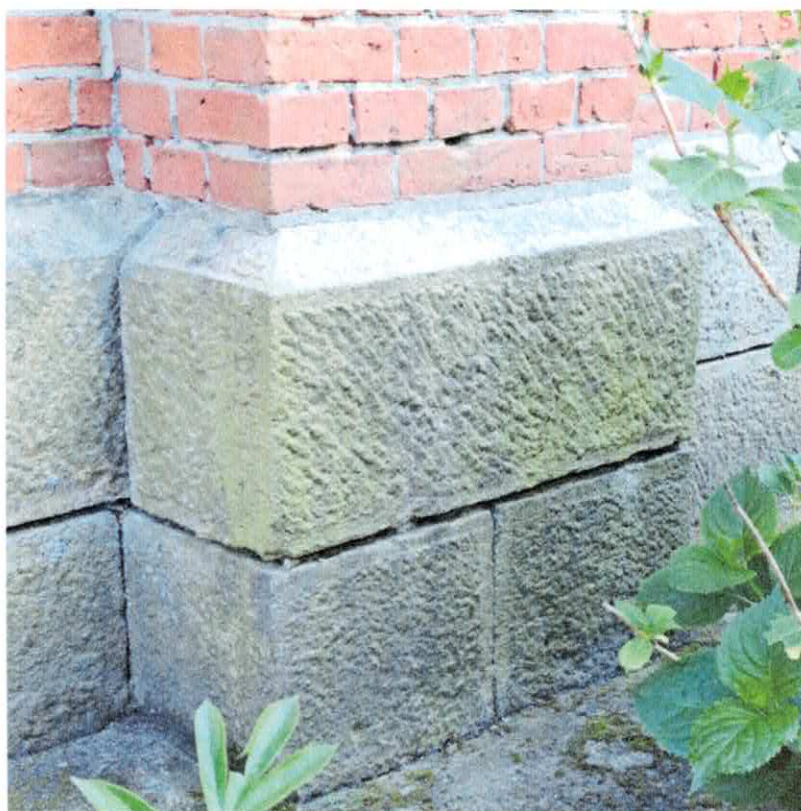
Fot. 26 Widok przedstawiający ogólny stan porażenia przez mikroby murów oraz cokołu kościoła. Skutek zawilgocenia ścian.

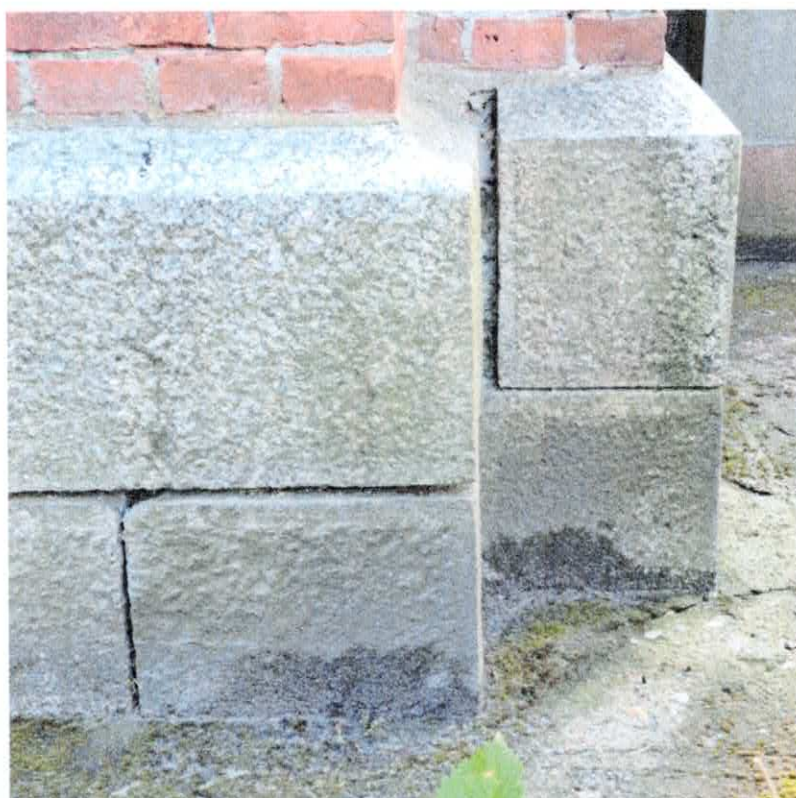
Fot. 27 Szczegół przedstawiający brak spoinowania ciosów kamiennych cokołu elewacji kościoła

Warstwa spodnia może zawierać grubsze kruszywo. Ubytki w spoinach należy wykonać zaprawą systemową, mineralną w dobranym do oryginału kolorze, fakturze oraz kształcie. Do spoinowania zastosować materiał o składzie i właściwościach fizycznych i estetycznych spełniających wymogi konserwatorskie. Przed przystąpieniem do robót związanych z wykonaniem spoinowania cokołu kamiennego przeprowadzone powinny być konsultacje konserwatorskie ze służbami Mazowieckiego Wojewódzkiego Konserwatora Zabytków w celu ustalenia m.in.. zastosowanej spoiny i jej kolorystyki .

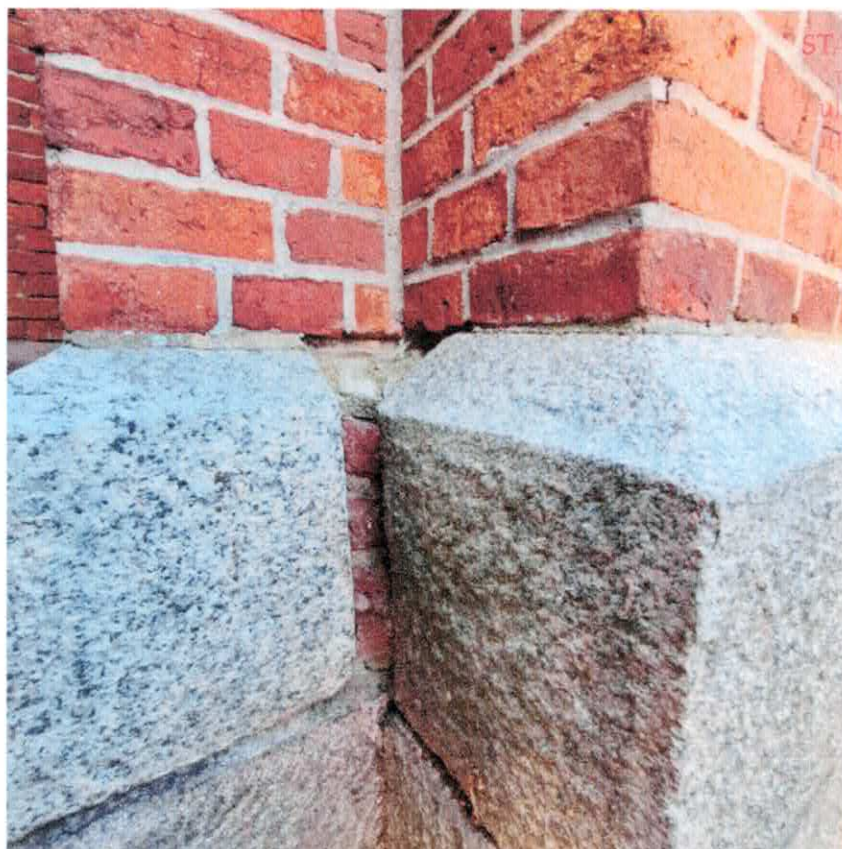
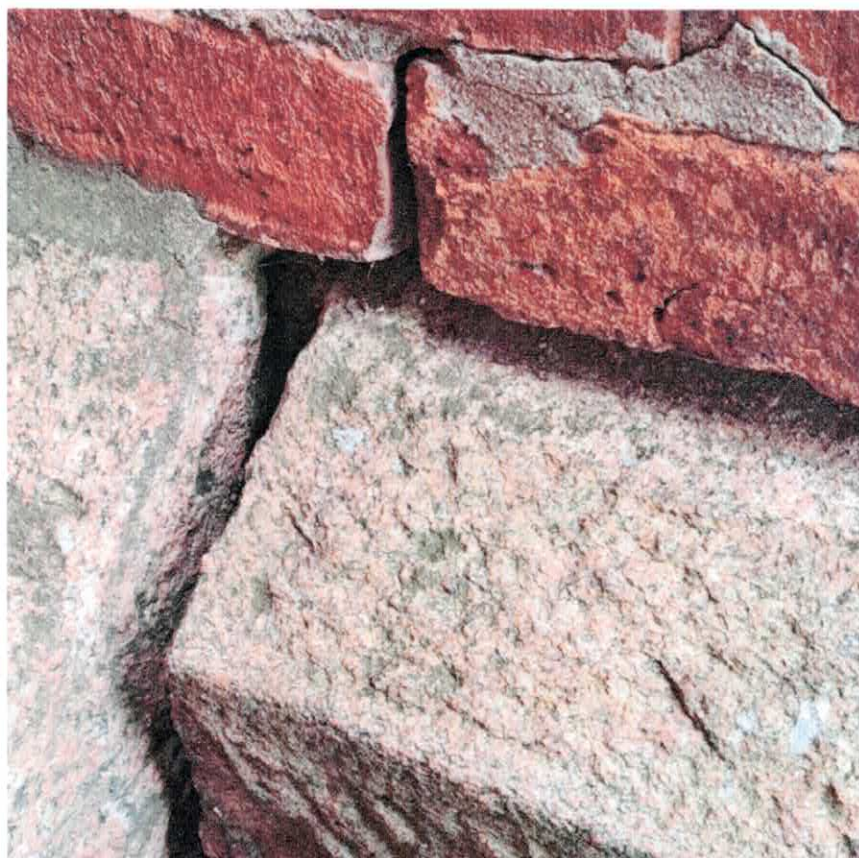
Fot. 28, 29 Szczegóły braku spoinowania cokołu kamiennego ścian kościoła

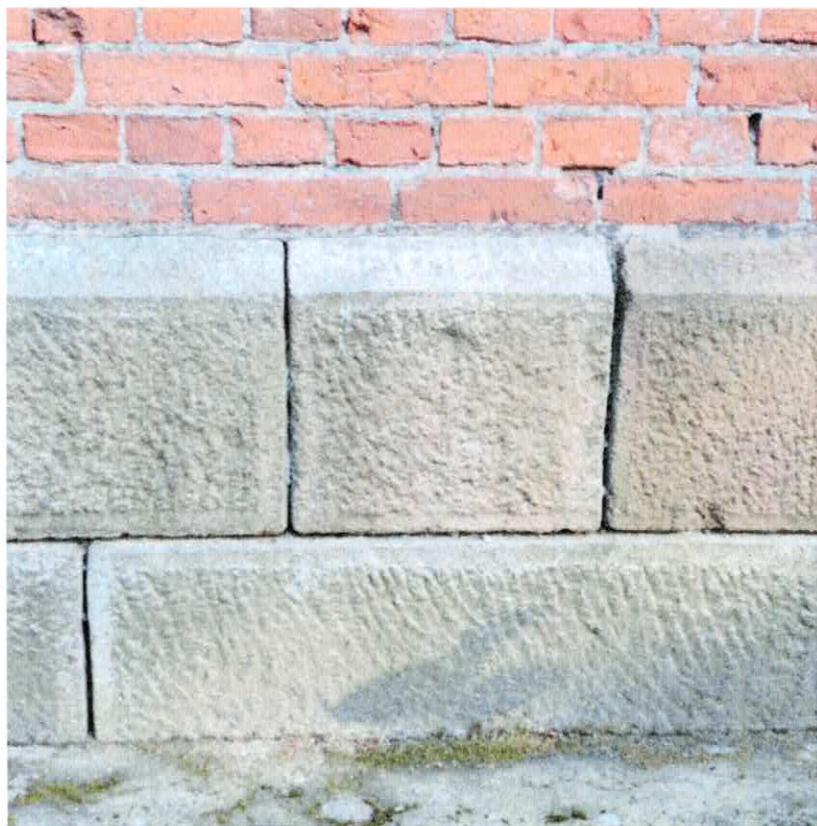
Fot. 30 Przykład braku spoinowania cokołu kamiennego ścian kościoła

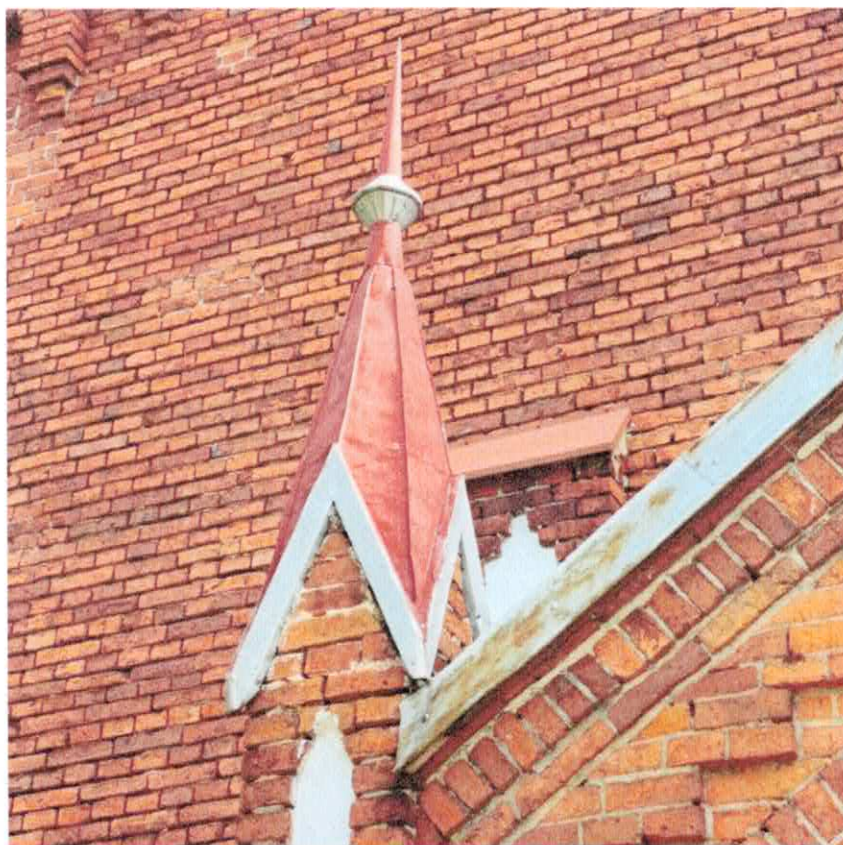
Fot. 31 Szczegół przedstawiający istniejący stan obróbek blacharskich sterczyn

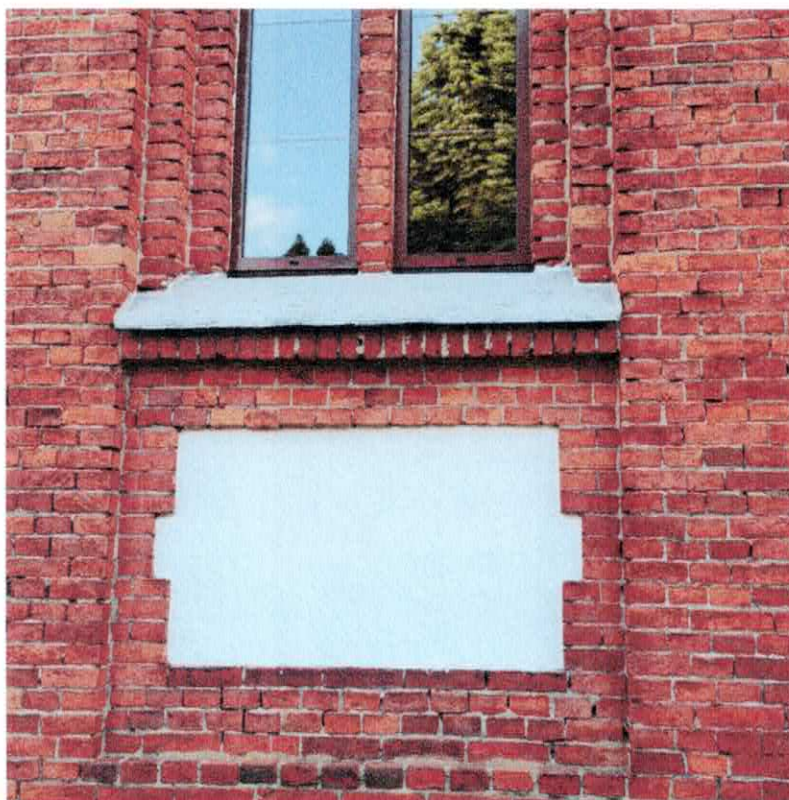
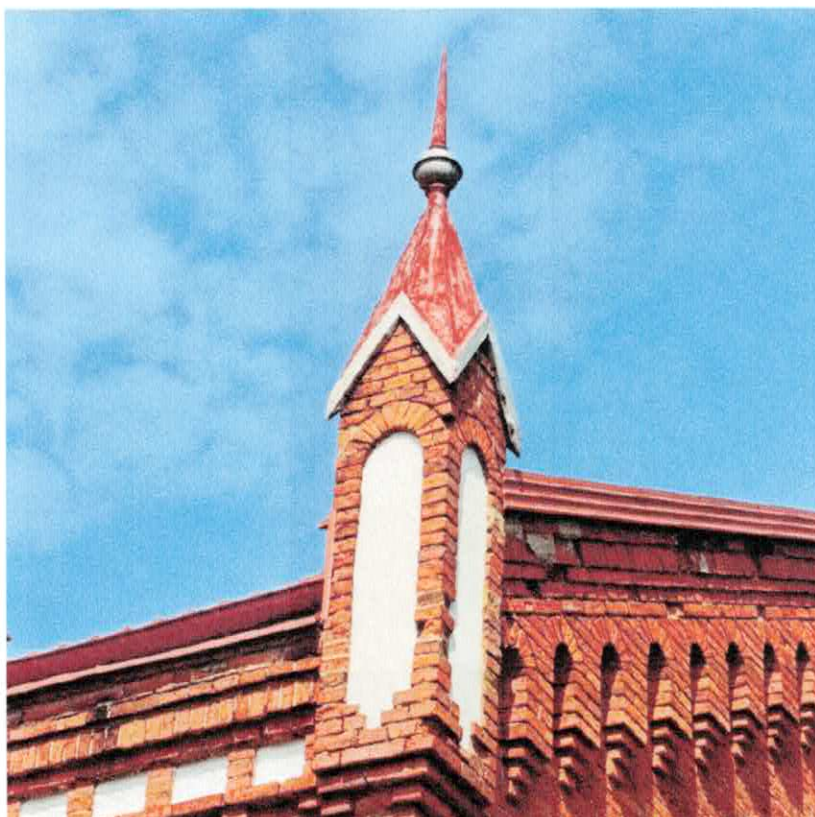
Fot. 32, 33 Szczegół przedstawiający istniejący stan obróbek blacharskich podokienników i sterczyn

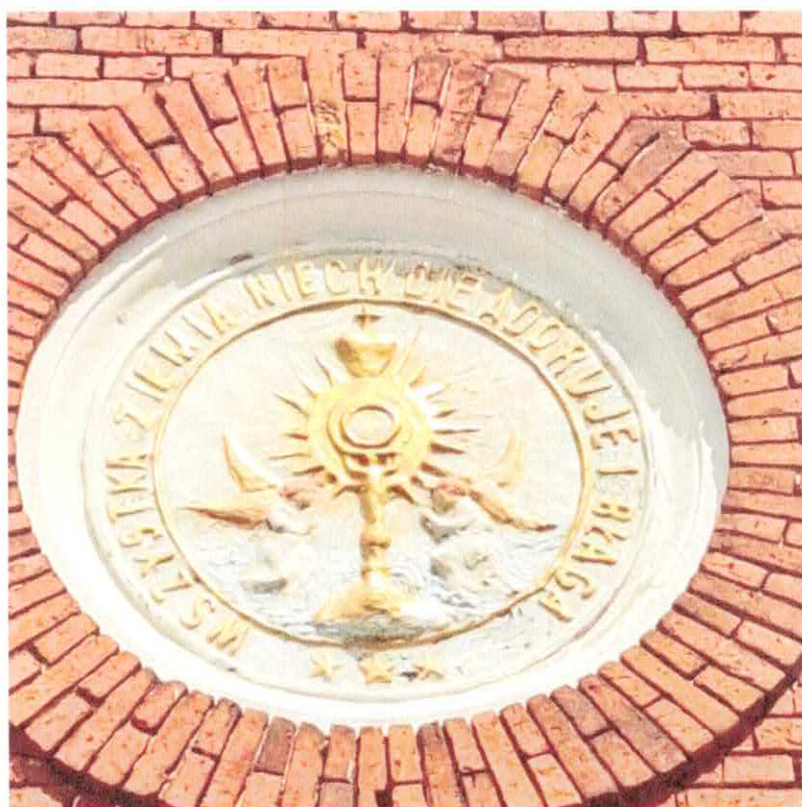
Fot. 35 Widok medalionu Adoracji Przenajświętszego Sakramentu na ścianie elewacji zachodniej

Roboty naprawcze i renowacyjne 2 szt. medalionów zlokalizowanych na elewacji wschodniej – z wizerunkiem Matki Bożej Nieustającej Pomocy oraz na elewacji zachodniej przedstawiającej motyw monstrancji i adoracji przez aniołów Przenajświętszego Sakramentu będą polegały, po wykonaniu robót przygotowawczych tj. ustawieniu rusztowań, na usunięciu z powierzchni medalionów wtórnych nawarstwień malarskich oraz usunięciu ewentualnych – stwierdzonych wtórnych i nieprofesjonalnych wypraw sztukatorskich. Po wykonaniu tych czynności należy przystąpić do naprawy uszkodzeń mechanicznych poprzez uzupełnienie ubytków formy zaprawami szpachlowymi dla obiektów zabytkowych (np. uniwersalna zaprawa szpachlowa „Universal Putz”. Mocno zdegradowane fragmenty należy wzmocnić mikrowłóknami bądź też siatką z włókna szklanego. Po wykonaniu robót naprawczych

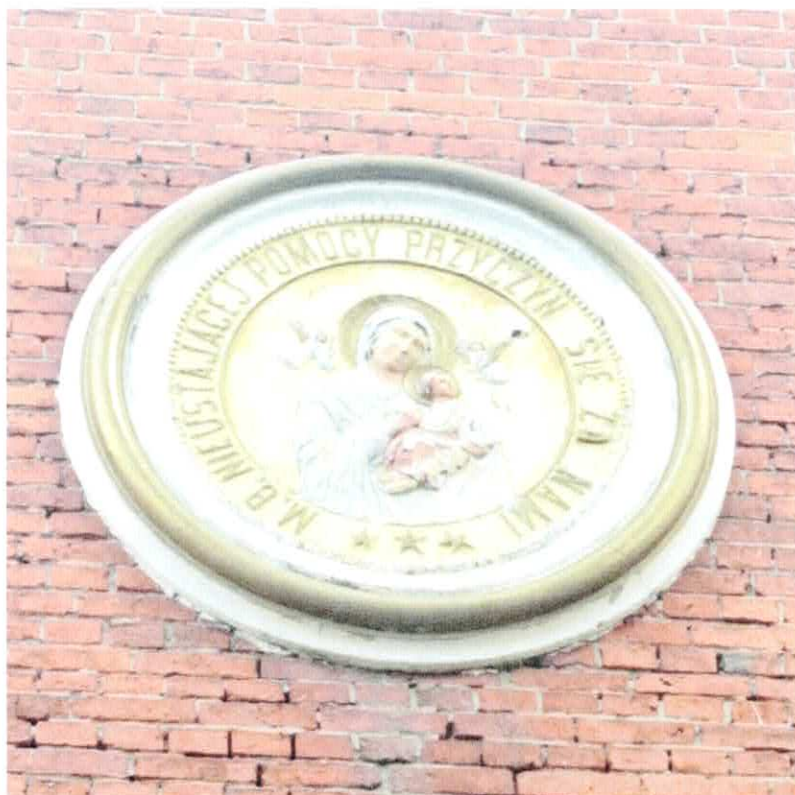
Fot. 37 Widok medalionu z wizerunkiem matki Bożej Nieustającej Pomocy na ścianie elewacji wschodniej
