Projekt Architektoniczno-Budowlany dla prac remontowych i konserwatorskich budynku kościoła - Kościoła Starokatolickiego Mariawitów p.w. Trójcy Przenajświętszej w Wiśniewie, gmina Jakubów.

PROJEKT ARCHITEKTONICZNO-BUDOWLANY

Prace remontowe i konserwatorskie budynku kościoła - Kościoła Starokatolickiego Mariawitów p.w. Trójcy Przenajświętszej w Wiśniewie, gmina Jakubów. Obiekt kat. X.

Miejsce i data opracowania: Młęczyn/Wiśniew, czerwiec 2024 r.

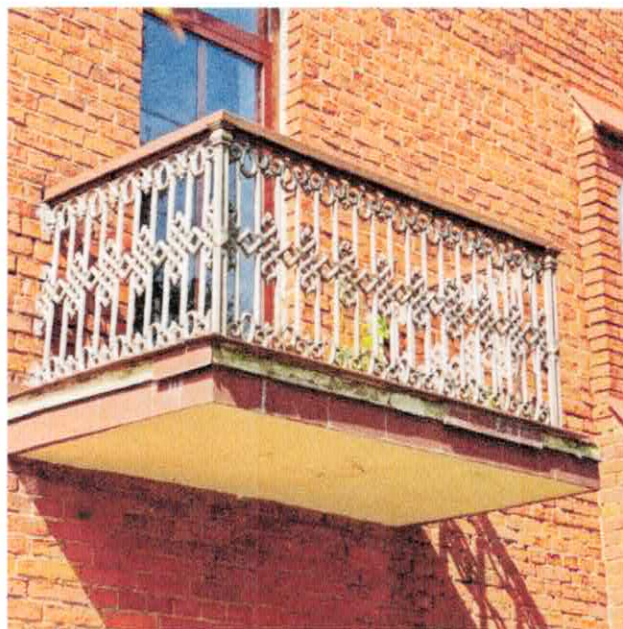
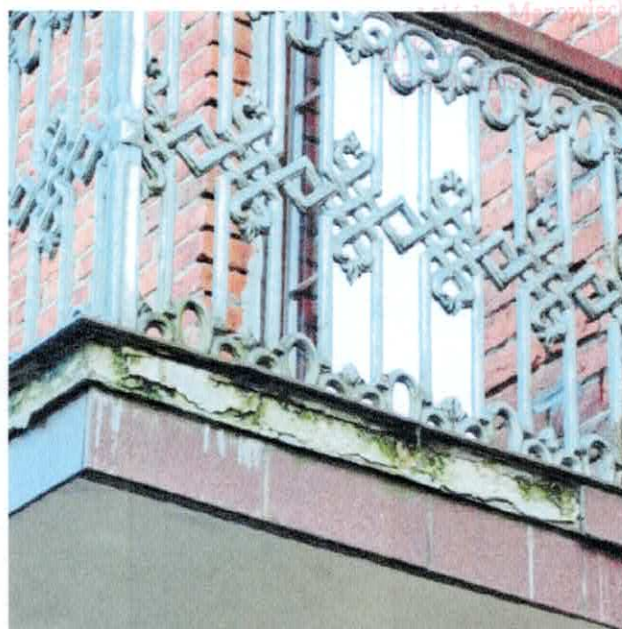
Fot. 38 Oryginalna żeliwna balustrada na balkonie i detal balustrady

Powierzchnie metalowe – oryginalne (żeliwo) bariery balkonu oraz współczesnego pochwyty , krzyż sygnaturki na ścianie szczytowej - wschodniej) należy oczyścić z wtórnych z powłok farb i korozji metodą strumieniowo-ścierną z użyciem ścierniwa piasku szklarskiego o uziarnieniu 0,8 – 1,0 mm lub mechanicznie za pomocą skrobaków, pilników, tarcz i drucianych szczotek obrotowych, szczotek stalowych. Następnie należy (na oczyszczone powierzchnie) nałożyć warstwy zabezpieczające, antykorozyjne metodą zimnej galwanizacji stosując np. preparat cynkowy „ZINGA” firmy ZINGAMETALL. Zabieg wykonać dwukrotnie. Dalej należy nałożyć pośrednią warstwę zabezpieczającą, antykorozyjną na bazie żywicy epoksydowej np. LANKWITZER, SG34- 1002. Po związaniu pierwszej warstwy należy położyć warstwę wierzchnią, dekoracyjną, w kolorze grafitowym np. farbą poliwinylową LOWIGRAF firmy Polifarb – Łódź. Alternatywnie do materiałów i technologii określonych w punktach powyżej można zastosować rozwiązania systemowe antykorozyjne OLIVA oparte o materiały „Ema-pur” i „Epinox” lub inne równoważne. Pochwyt proponuje się wymienić na nowy, pasujący do stylu epoki, w której powstał kościół. Jeśli zapadnie decyzja aprobująca wymianę, istniejący pochwyt należy zdemontować, a w to miejsce zamontować nowy. (projekt nowych pochwyty podlega ocenie Mazowieckiego Wojewódzkiego Konserwatora Zabytków w Warszawie).
